## 2. 6 損傷観察

## 2. 6. 2 損傷観察結果

(2) 試験体 No. 1 の解体時損傷観察結果

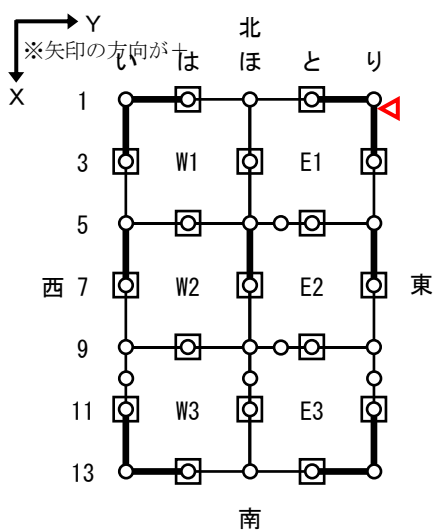
損傷位置図

軸組全体には目立った損傷はない。加振前観察では、これまで記録されていなかった柱(写真 3)や中引き(写真 4)、妻梁(写真 5)の乾燥割れの拡大が確認された。加振後の観察で足固め 4 隅仕口の胴付隙間の拡大が確認される等、足固めの軽微な損傷が多く見られた。特にリ-1 では雇ホゾ仕口の込栓が折損した。

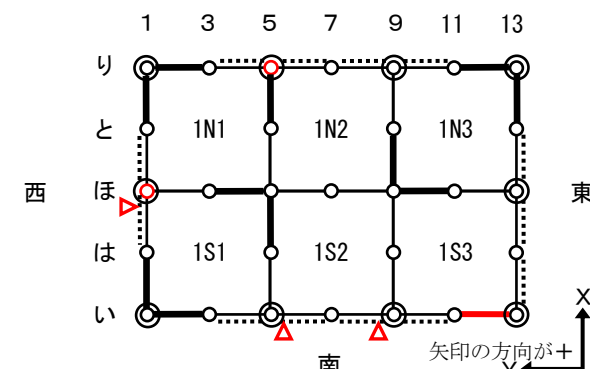
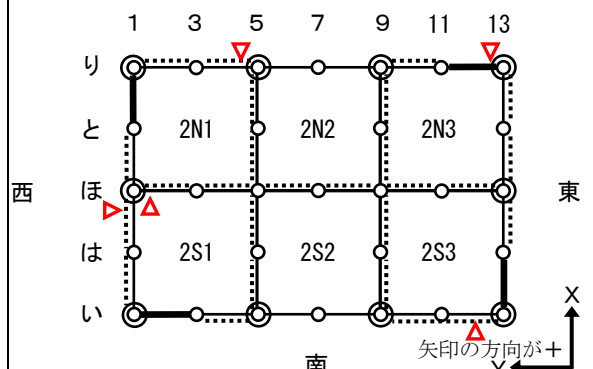
| 損傷位置図 (1階) | | | | | | | | | | 損傷位置図 (2階) | | | |

軸組の一部に割れが発生。土台の継手部で未損傷だった箇所にも割れが発生した。また2階床レベル横架材の一部で柱との仕口部の隙間が拡大した。壁の損傷は少なく、そのほとんどがパネル角部の軽微な圧壊である。

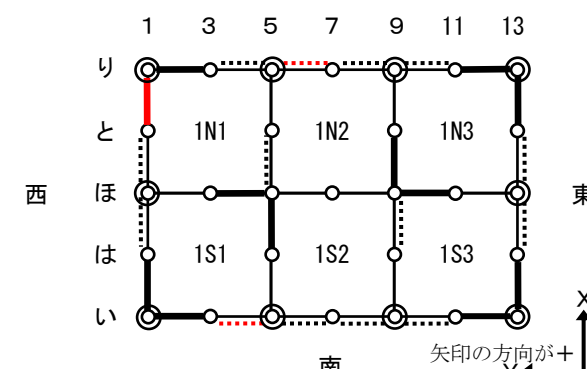
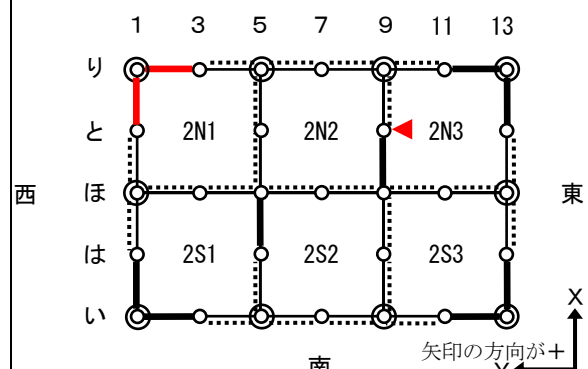
| 損傷位置図 (1 階) | | | | | 損傷位置図 (2 階) | | |

軸組に大きな損傷は見られないが、小屋貫の楔の抜けが発生した。加振方向（Y 方向）の乾式土壁パネルに多くの損傷が見られるが、その多くはパネル角部の軽微な圧壊である。

| 観察部位 | | 損傷状況 | | |
|---|---|---|---|---|
| 壁 | 全壁 | 2階1通と〜り、り通1〜3パネルに割れが発生。1階1通と〜りパネル孕み。<br>上記の他、Y方向を中心にパネル角部に軽微な損傷が多数発生。 | | |
| | | 1階い通3〜5、り通5〜7でパネルに割れが発生。<br>上記の他、1階Y方向のパネル角部に軽微な損傷が一部発生。 | | |
