## 6. 6 伝統的木造建築物の耐久性

### 6. 6. 1 木材および伝統的木造建築物の劣化特性に関する既往の知見

伝統的構法による木造建造物における腐朽や虫害といった生物劣化の特徴を構造・工法、材料、施工技術、環境や使用条件との関連で整理することを目的として劣化調査を行った。本事業で調査した物件の概要を表 6.6.2-1 に示す。なお本年度は、東北地方の 3 地域においても伝統的木造建築の調査を行った（後述）。この調査では冬季における伝統木造の積雪状態を把握することが目的であり、今後の耐久性調査の予備調査として実施した。

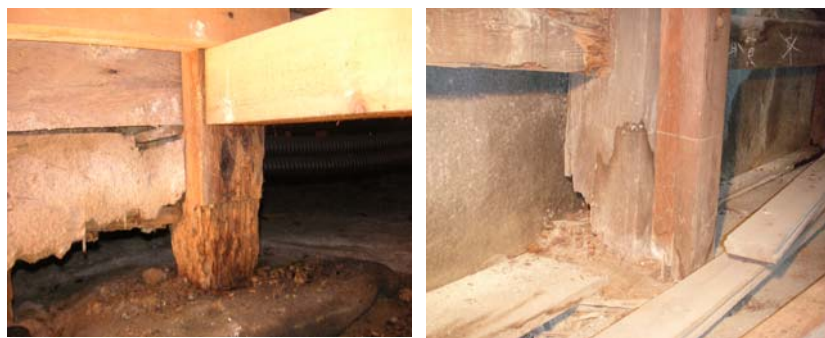
被害に気がつかない、気がついていても正しく認識できない、諸般の事情で対策できない、などが原因となっている。また保存修復の周期に比べて、劣化が短期間で頻繁に発生するために被害が甚大化している場合もある。

写真 6. 6. 1-1 長期間にわたり柱の足元に進行した生物劣化

左：腐朽（京都市内・国宝）、右：腐朽とイエシロアリ食害（兵庫県・重文）

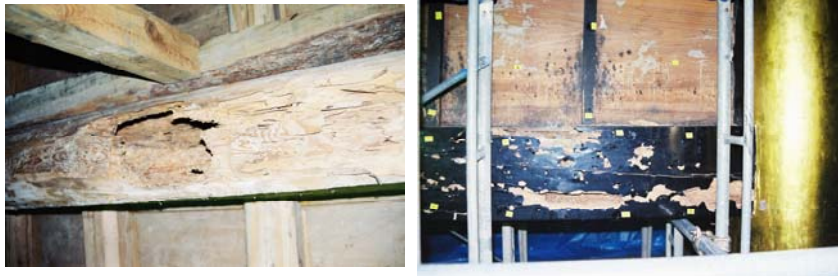
床下も小屋（天井）裏も広すぎて十分な点検ができないことがよくある。結果として被害が建物の中や敷地の中で飛び火的に広がっている場合がある。また例えば寺院内の特定の建物は文化財指定を受けていて保存や修復が適切になされているが、周囲の非指定物件の劣化が放置されている場合がある。

写真 6. 6. 1-2 寺院本堂内の床下で長期間にわたり拡大した生物劣化  
ヤマトシロアリ被害が内陣来迎壁にまで及んでいる（右）（富山県、重文）

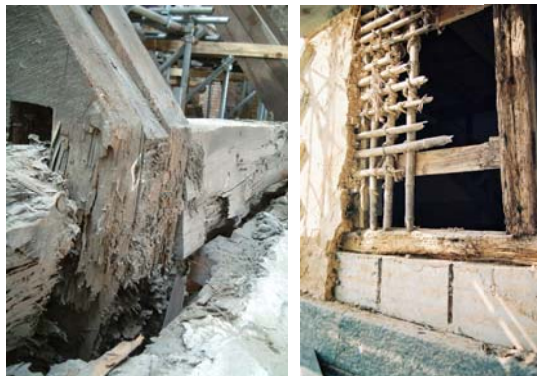
写真6. 6. 1-3 レンガ造の小屋束（左）や土蔵の構造材（右）の劣化事例  
左では底がなく雨仕舞いが悪いため雨水の浸潤と滞留がおき、腐朽とヤマトシロアリ食害が発生している（京都市、重文）。右は土蔵の大壁の内部に雨水が浸潤し、腐朽とシロアリ食害が発生している（萩市、重文）

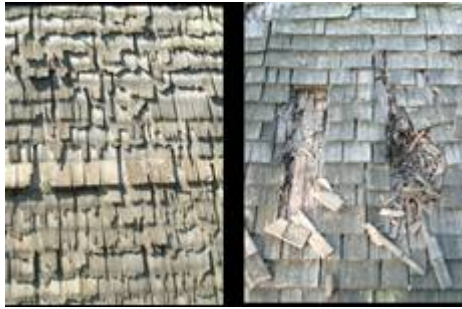
写真 6. 6. 1-4 柿（こけら）の“芯腐れ”現象

柿は通常表層の葺き足部から摩耗や破損によって物理的に劣化してゆくが（左）、柿の水分管理や葺き方を誤ると内層部から腐朽が発生する（右）

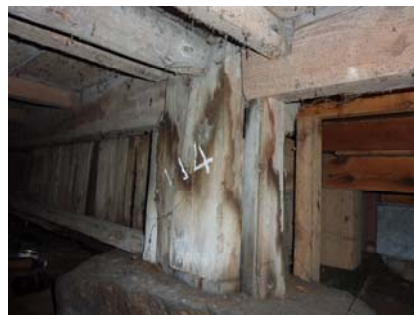
写真 6. 6. 1-5 農家造建物の床下の劣化例

台所土間に床（右奥）を設置した結果、床下の通気が阻害され、湿気が強くなり、床組材に結露や腐朽が発生している。

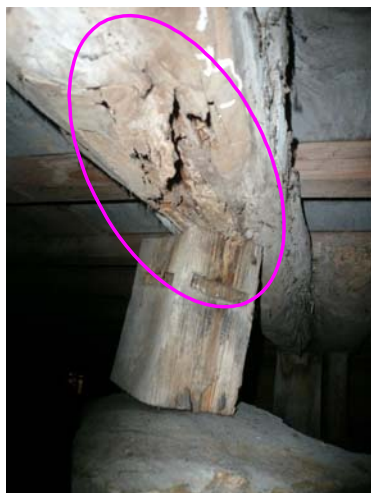
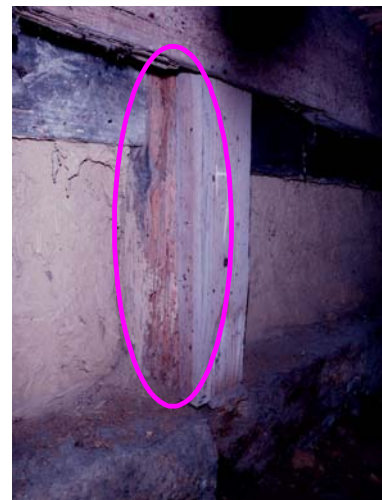
写真 6. 6. 2-5 床下・大引や束のシロアリ食害

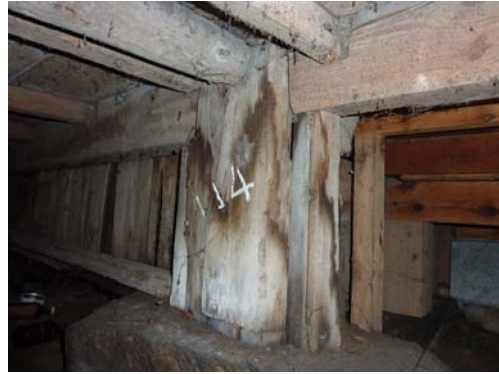
6. 6. 2-6 床束の腐朽（左）と大黒柱の足元における結露水によるシミ・腐朽（右）

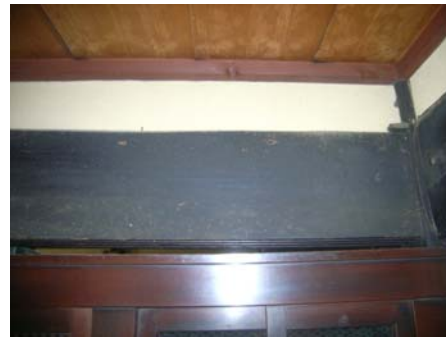
指鴨居などの部材にシバンムシなど甲虫類による食害痕（小孔）が多数見られた。また大黒柱に連結する差鴨居（でい北の部屋の西側）についてシロアリ食害の兆候が認められた。さらにこの差鴨居にはと上部荷重による繊維走行に直交する亀裂の指鴨居にみられた。この鴨居には繊維走行に沿う割れが背の中央付近に走っており、この割れの直上付近で亀裂が発生していた。

写真 6. 6. 2-8 同上差鴨居に発生した亀裂（左）と甲虫類による食害痕跡（右）

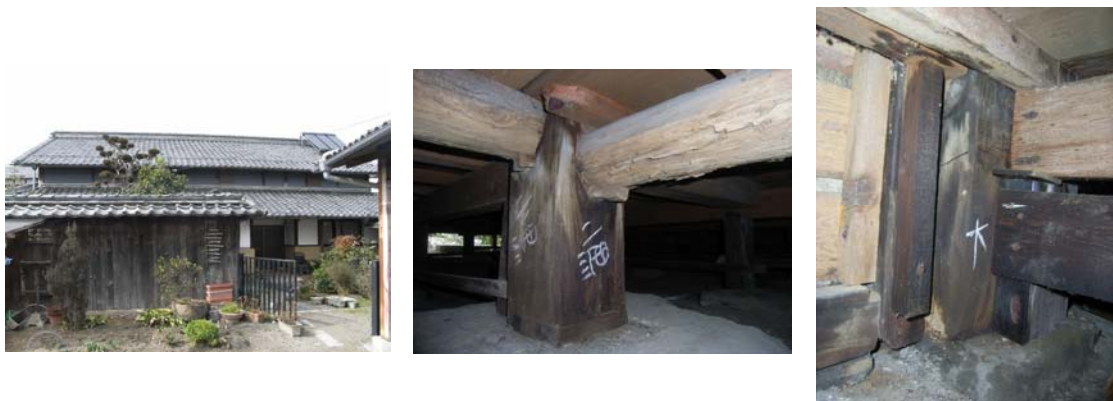
| 生物劣化 | 項 目 | 所 見 | 部位と評価 |
|---|---|---|---|
| 劣化促進環境 | 雨水・雨仕舞、湿気 | 良好 | 床下の通気は良好であるが、台所周囲の土壌の湿気は強かった。土間に床を設けて改築した部位については床高が低く、劣化しやすい環境にあったが、状態を確認することはできなかった。<br>床下部に降りている壁土が崩落していたり、土台敷の部分では土台に床下土壌を被っている部分があり、劣化しやすい環境にあった。 |

写真 6. 6. 2-15 建物外観と床下部材の状況

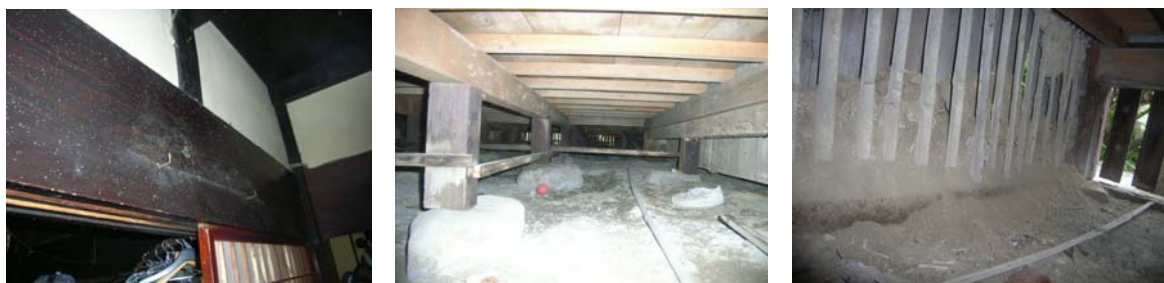
写真 6. 6. 2-16 差鴨居の甲虫類の食害と床下の状況

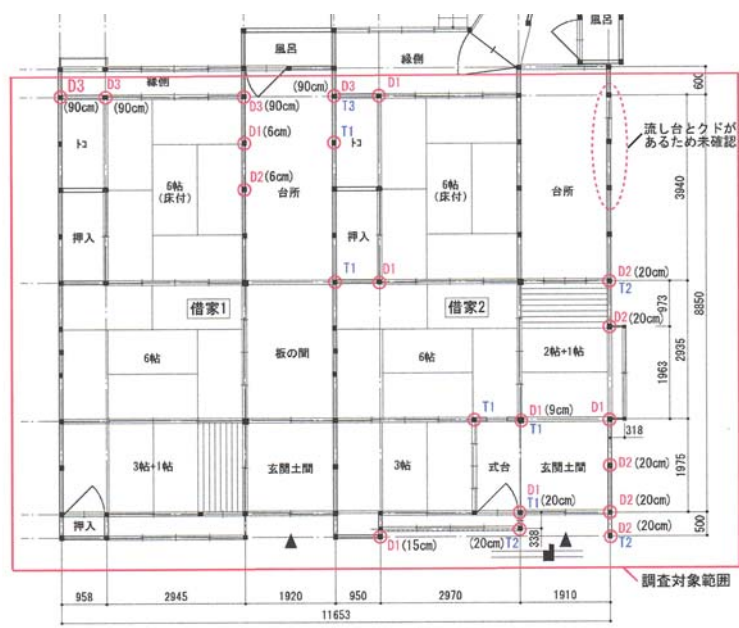
| 劣化 | 項 目 | 所 見 | 部位と評価 |
|---|---|---|---|
| 腐 朽 | 進行性の腐朽*4 | 認められる | 雨漏り部位を中心に腐朽部位が認められる。 |
| 環 境 | 雨水・雨仕舞・湿気 | 良好 | 劣化の進行と雨仕舞の悪化と連動している。 |

図 6.6.2-7 調査建物の平面と劣化の分布

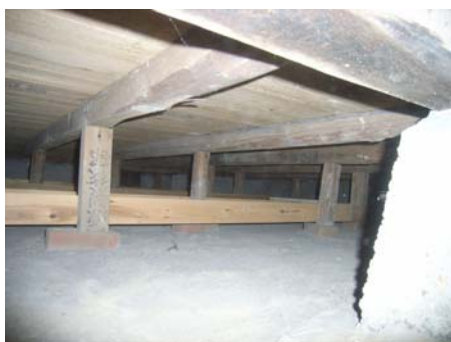
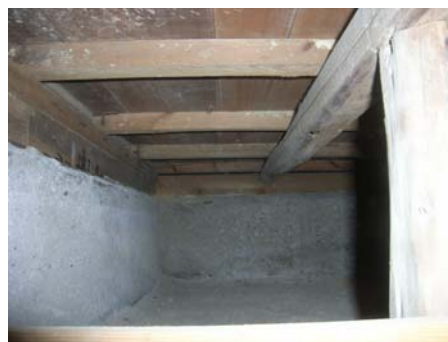
| 生物劣化 | 項 目 | 所 見 | 部位と評価 |
|---|---|---|---|
| 劣化促進環境 | 雨水・雨仕舞、湿気 | 良好 | 海岸近くにあり土壌が砂質であるため、建築地に地盤改良を起こった様子。床下土壌は漆喰様の材料で固めてある。床下高さは 40cm 程度あり、通気も十分ある。そのため、腐朽などの劣化は起きにくい。 |

写真 6. 6. 2-18 床下の状況（乾燥している）

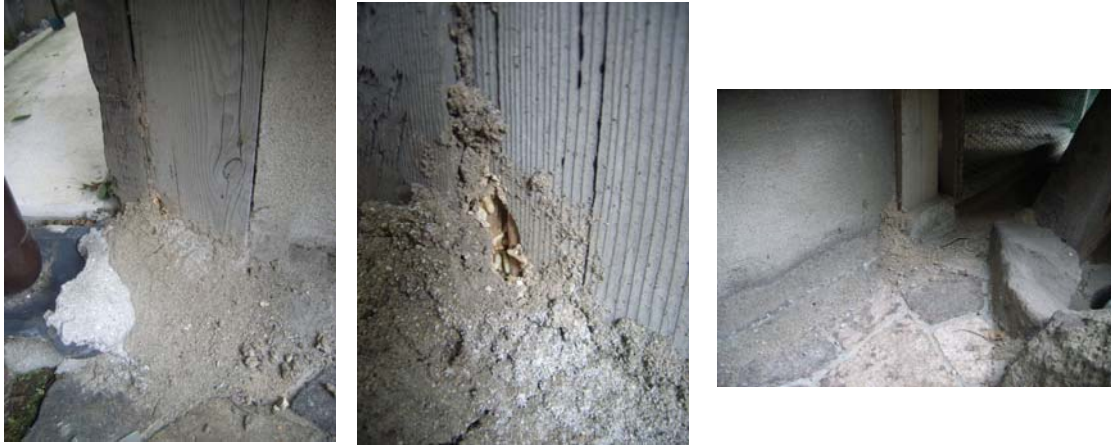
写真 6. 6. 2-19 外壁の柱で発見された蟻土（左右）と内部を食害するシロアリ（イエシロアリ）（シロアリの確認は 2007 年 11 月）

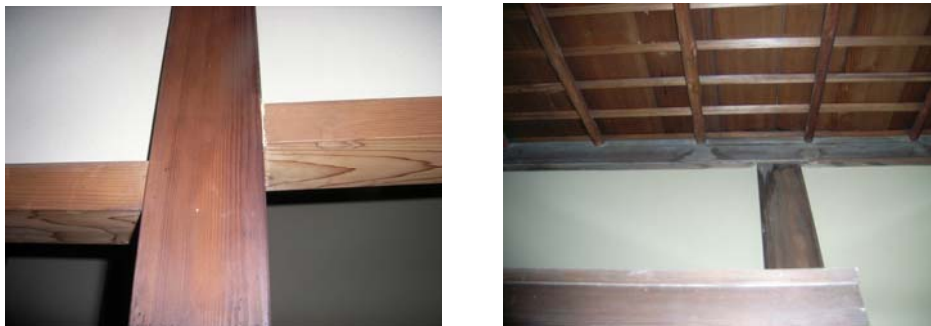
写真 6. 6. 2-20 室内側でのシロアリ食害（蟻土）と縁側での雨漏りの状況

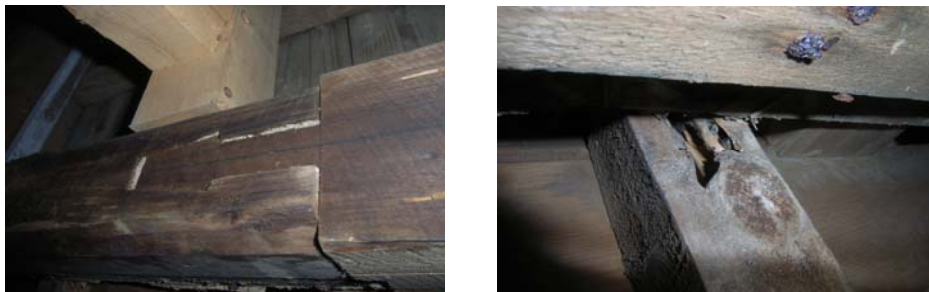
写真 6. 6. 2-21 玄関周囲の床下部材のシロアリ食害  
左：接合部に詰まった蟻道、右：床束内部の蟻道

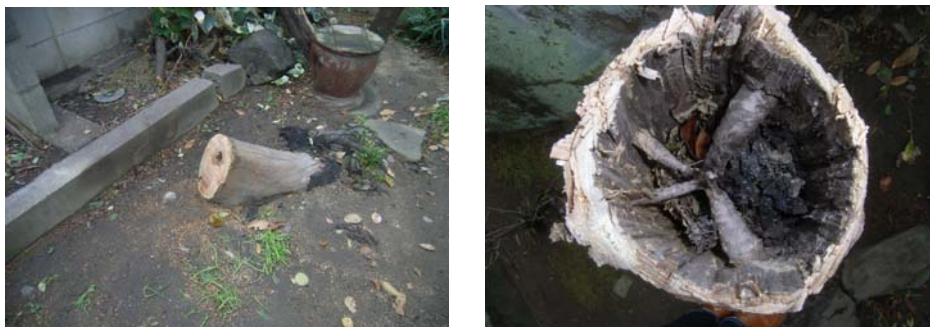
写真 6. 6. 2-22 庭木のシロアリ食害の状況

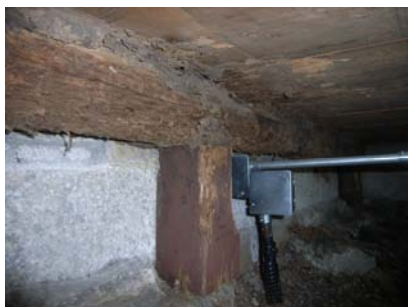
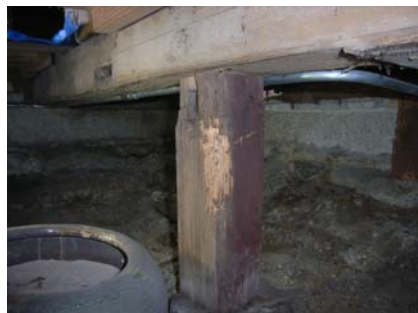
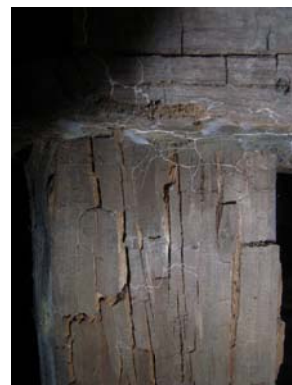
| 劣化促進環境 | 雨水・雨仕舞、湿気 | 不良 | 床下土壌が湿潤で、腐朽菌・カビ類やシロアリなどの虫害が発生しやすい状況にある。土壌の水分は蔵周囲の土壌の排水不良に起因すると推定された。 |

写真 6. 6. 2-23 床下の腐朽と蟻害の発生状況（1）

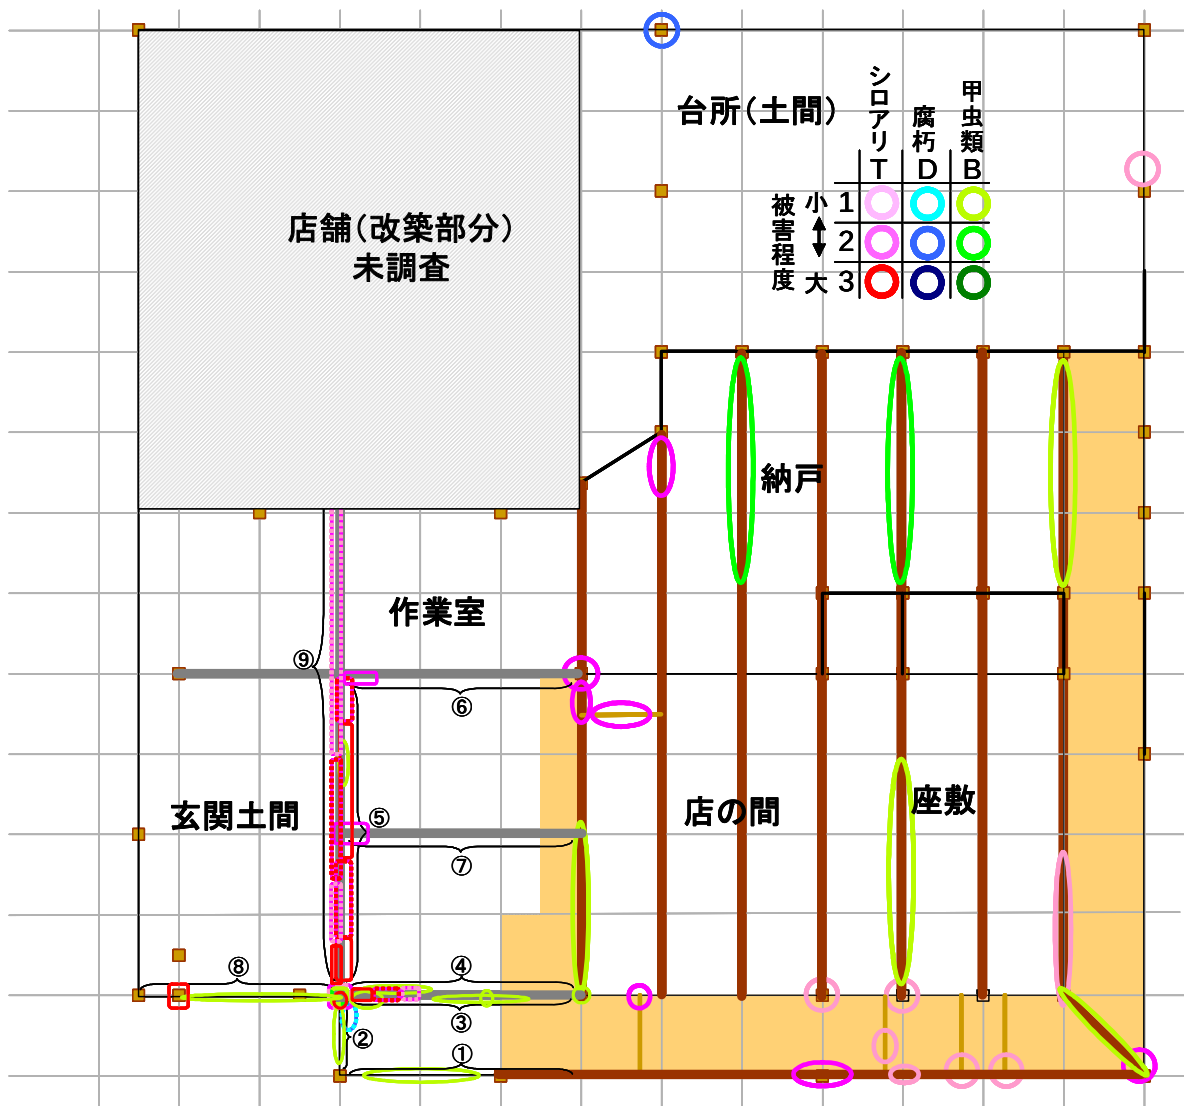
| 生物<br>劣化 | 項 目 | 所 見 | 部位と評価 |
|---|---|---|---|
| | シロアリ被害の痕跡*2 | 認められる | 床下については広縁や納戸の周辺の床組材にレベル 1 から 2 のシロアリ食害が認められた。玄関入口の柱およびそれに連結する桁や梁にレベル 3 のシロアリ食害が認められた。柱下から上部に及んだ食害が下屋の雨漏りによって長年継続し、桁や梁にまで及んだと考えられる。 |
| 劣化<br>促進<br>環境 | 雨水・雨仕舞、<br>湿気 | 良好 | 屋根部に雨漏りの痕跡が認められたが、近年瓦の補修を行っており現在は雨漏りは認められない。過去の雨水の浸潤によって小屋組みや外壁の構造部材が劣化している可能性がある。床下土壌は比較的乾燥しているが、一部納戸周囲の土壌の湿気は強い。また広縁の外周床下に玉石を積み上げてあり通気は不良である。 |

図 6.6.2-8 調査建物の平面と劣化分布

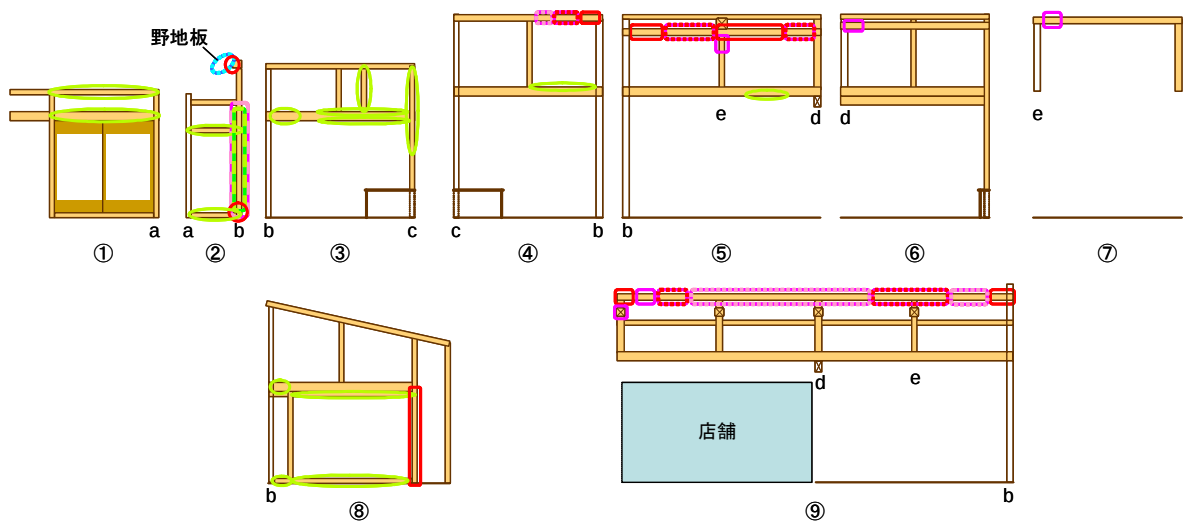
図 6.6.2-9 調査建物の構面と劣化分布

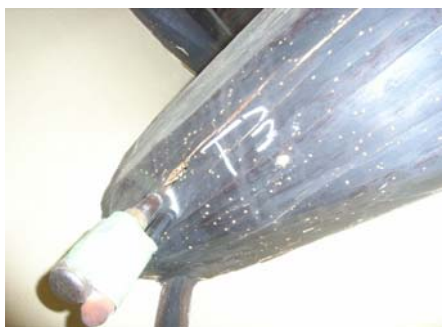
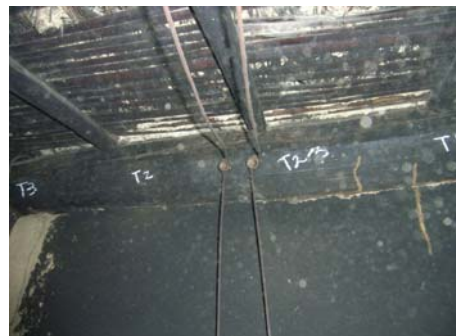
写真 6. 6. 2-25 小屋梁のシロアリおよび甲虫類による食害

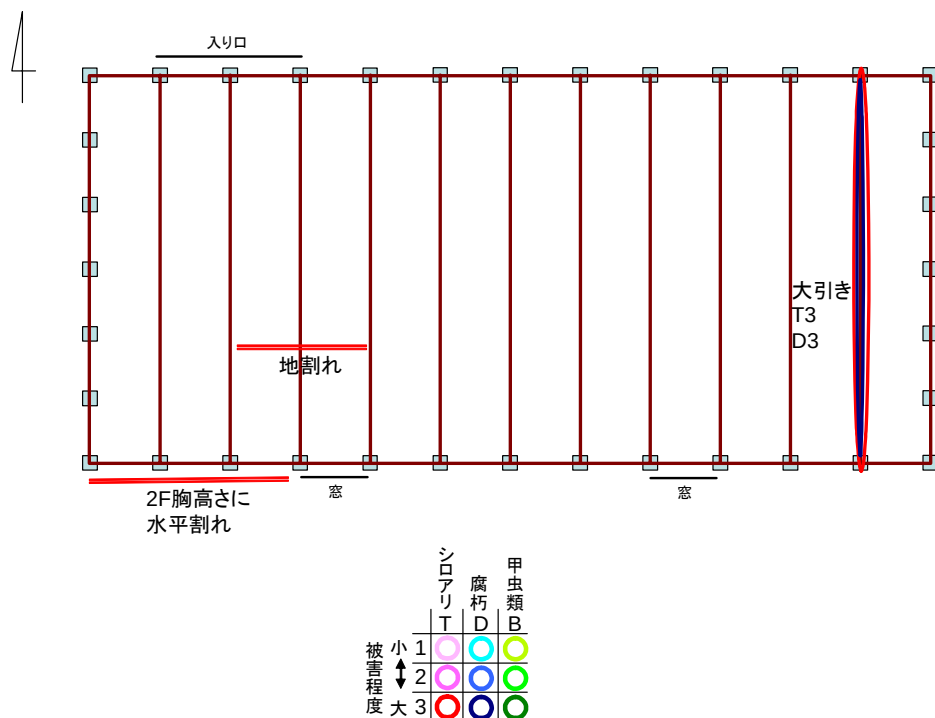
| 劣化 | 項目 | 所見 | 部位と評価 |
|---|---|---|---|
| | 腐朽の痕跡*5 | 認められる | 1本の大引きに激しい腐朽の痕跡があり、断面欠損も相当大きいものと考えられる。 |
| 環境 | 雨水・雨仕舞、湿気 | 要注意 | 床下地盤に割れがあり、地盤の不等沈下が見られた。そのためか、2階内壁にも割れが認められた。 |

図 6. 6. 2-10 劣化分布

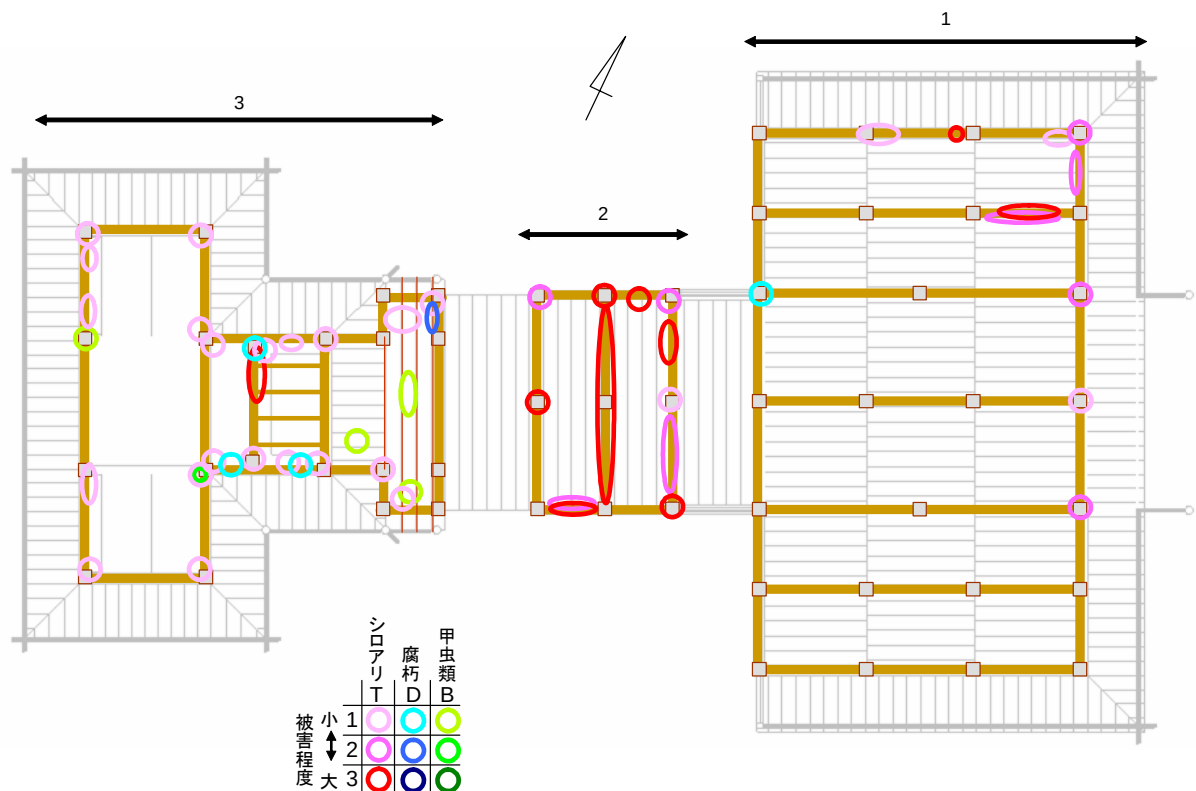
| 劣化 | 項目 | 所見 | 部位と評価 |
|---|---|---|---|
| | 腐朽の痕跡*5 | 認められる | 床下では数箇所です軽微～中程度の腐朽が認められる。一部では腐朽で部材が欠損しており、シロアリ食害と腐朽が併発しているところがある。縁を支える束の一部も腐朽が認められ、水分の供給があれば、進行性の被害になると考えられる。 |
| | 腐朽の兆候*6 | 認められる | 柱の脚元が白化しているものがある。また、階段部分でも地面に近いところでは、部材に水しみが認められる。 |
| 環境他 | 雨水・雨仕舞、湿気 | 良くない | 建物の一部を波板で覆っていること、背後に背の高い樹木が多数存在することで、建物周囲が通気の悪い状態になっている。 |

図 6.6.12 劣化分布

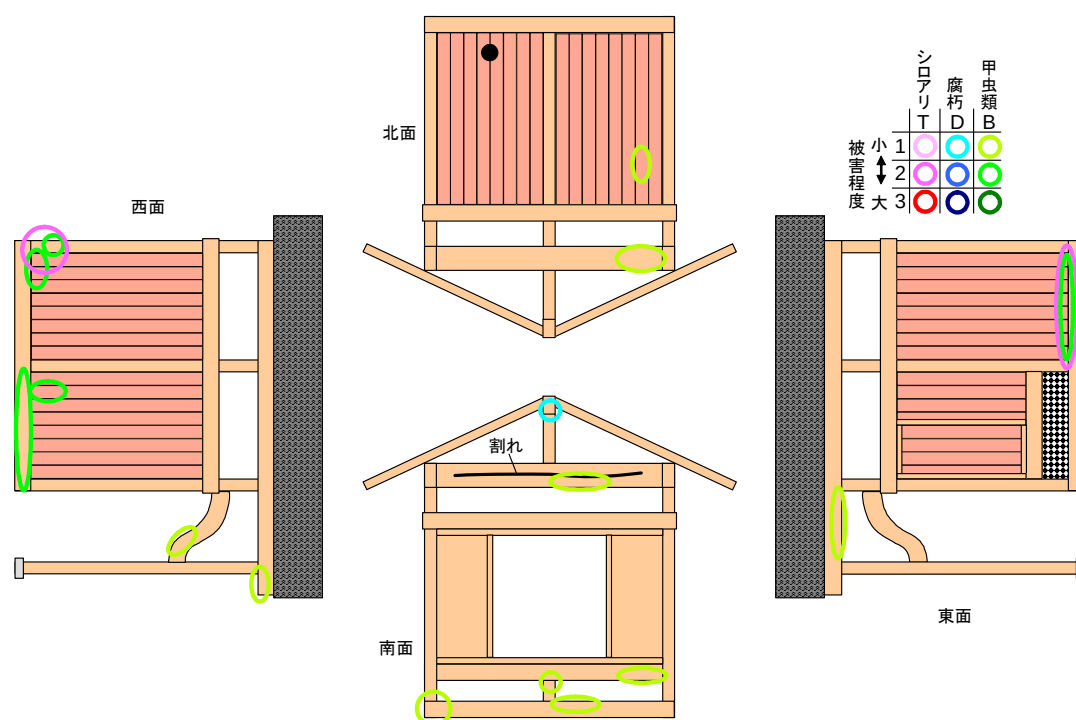
| 劣化 | 項目 | 所見 | 部位と評価 |
|---|---|---|---|
| | シロアリ被害の痕跡*2 | 認められる | 土台、板壁下端、柱に食害痕が認められ、土台や柱の一部は食害による欠損がかなり大きいと考えられる。 |
| | 腐朽の兆候*6 | 認められる | 土台の部材継ぎ目、壁板の下端が白化しており、結露などで水分が高い状態の時があるものと考えられる。 |
| 環境 | 雨水・雨仕舞、湿気 | 良くない | 床下は換気孔が一面にしかなく、通気状態はよくない。また激しい雨の場合、土台や壁の下端が濡れる可能性がある。 |

図 6. 6. 13 劣化分布

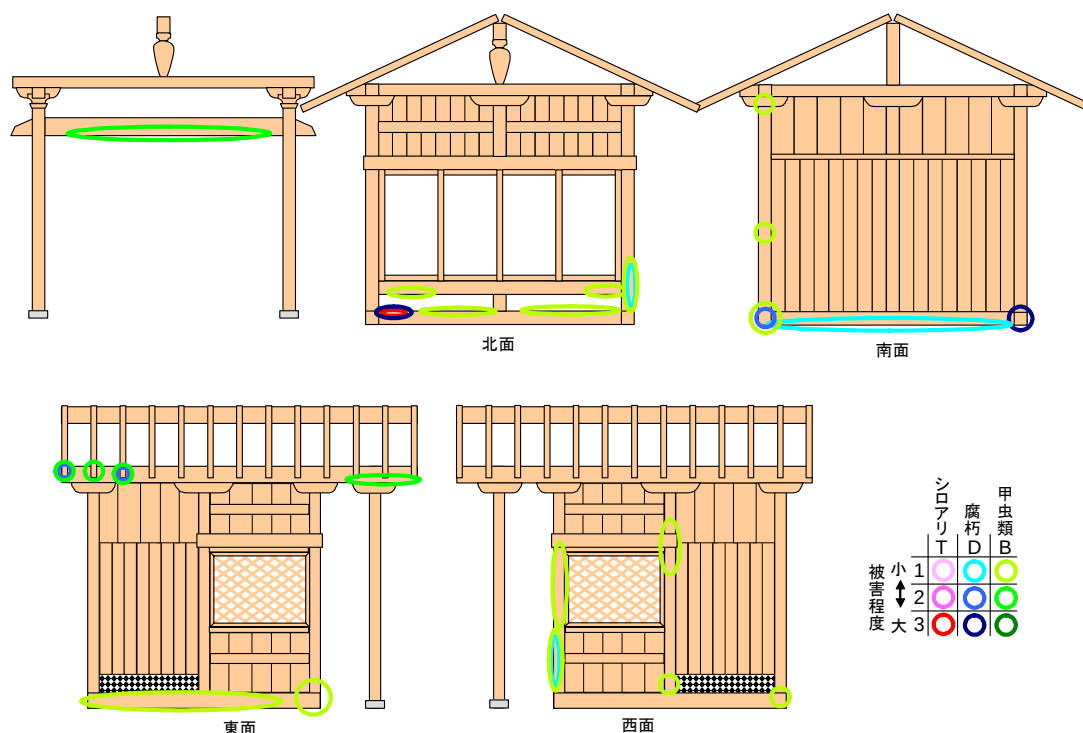
| 劣化 | 項目 | 所見 | 部位と評価 |
|---|---|---|---|
| | シロアリ被害の痕跡*2 | 認められる | 土台、大引きの一部に部材の欠損の大きい被害が認められる。特に大引きは取替えの必要があると考えられる。 |
| | 腐朽の痕跡*5 | 認められる | 一部の土台の下端、垂木先端、柱に腐朽の痕跡が認められる。土台の木口面や下端では、部材の欠損が確認された。 |
| | 腐朽の兆候*6 | 認められる | 土台周りの一部で、藻類によって木材が緑色に変色している部分がある。部材に水がかかるなどして、水分状態の高い期間があるものと考えられる。 |
| 環境 | 雨水・雨仕舞、湿気 | 良くない | 建物周囲に樹木が生い茂り、通気があまりよくないと考えられる。 |

図 6. 6. 14 劣化分布

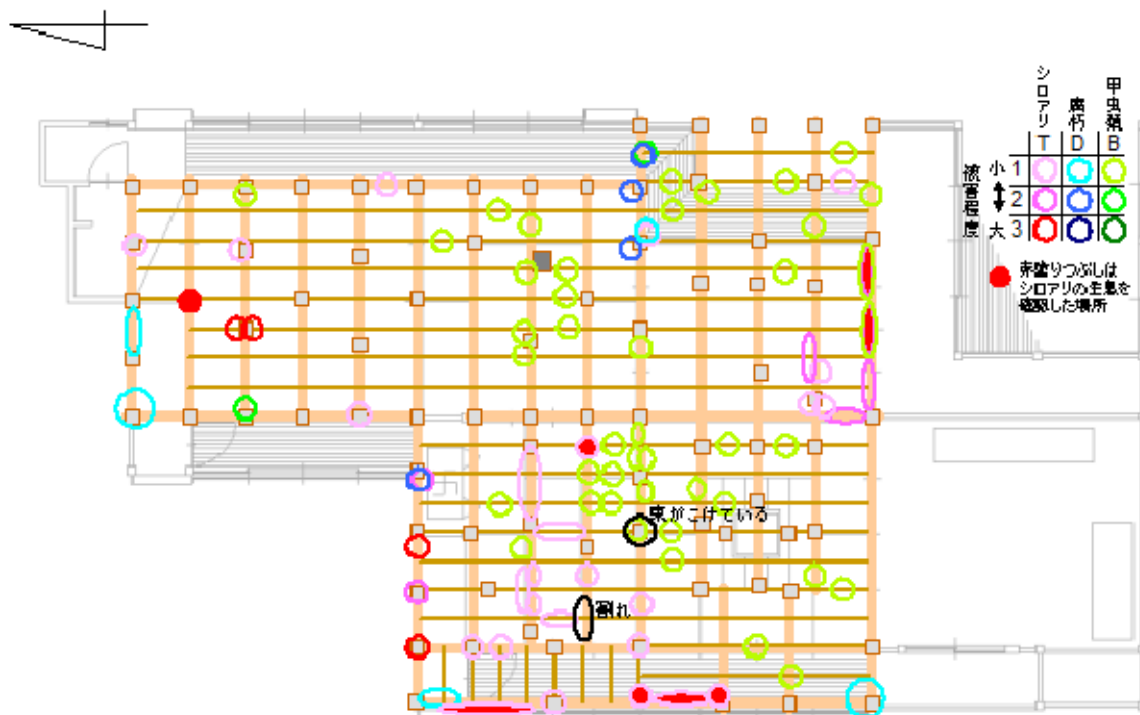
| 劣化 | 項目 | 所見 | 部位と評価 |
|---|---|---|---|
| | シロアリ被害の痕跡*2 | 認められる | 床組み材の一部、室内柱の一部でシロアリ食害の痕跡が認められた。床組材の部分的に欠損が大である。 |
| | 腐朽の兆候*6 | 認められる | 土台・床下側面を塞ぐ板の下端に水しみが認められる |
| 環境他 | 雨水・雨仕舞、湿気 | 良くない | 床下は湿気が多く、所々、換気が不十分である。また、大引きの割れや束のこけがそれぞれ一箇所ずつある。 |

図 6. 6. 15 劣化分布

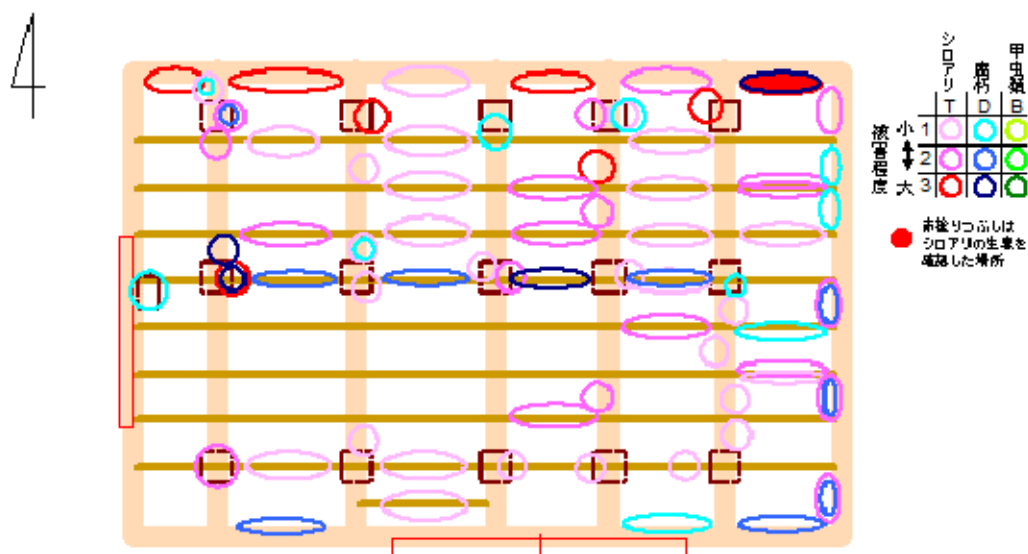
| 劣化 | 項目 | 所見 | 部位と評価 |
|---|---|---|---|
| | シロアリ被害の痕跡*2 | 認められる | 床下のほとんどの部材にシロアリの食害の痕跡が認められ、束等で断面欠損の激しいものがある。被害は 2 階の垂木材、野地板にまで達しており、垂木と柱頭の取り合いの所で部材の欠損が大きい被害がある。 |
| | 腐朽の兆候*6 | 認められる | 土台と床板の接触部分、野地板に水しみが認められる。 |
| 環境 | 雨水・雨仕舞、湿気 | 良くない | 床下は湿気の多い状態であり、換気状態がよくない。 |

図 6. 6. 16 劣化分布

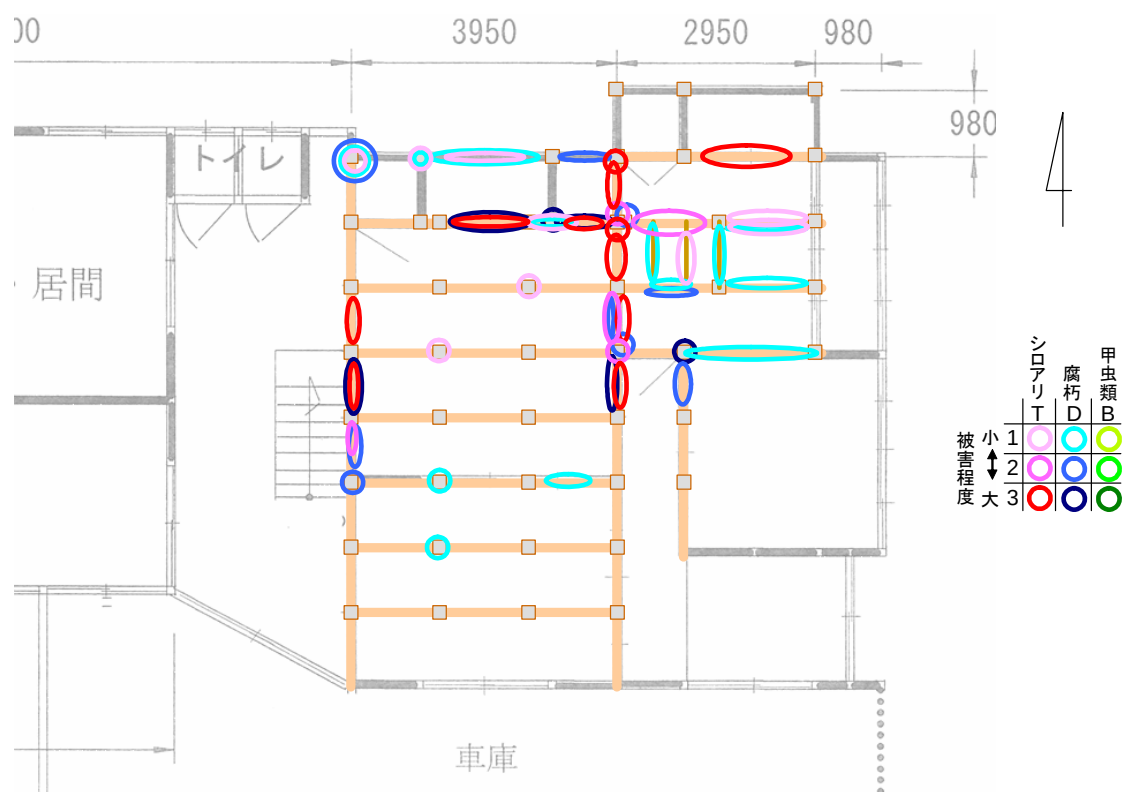
| 劣化 | 項目 | 所見 | 部位と評価 |
|---|---|---|---|
| | シロアリ被害の痕跡*2 | 認められる | 床下は修理されている部分もあるが、修理時に除去されなかったと思われる部材で断面欠損の大きな激しい被害が見受けられる。修理時に新たに入れた部材にも被害の痕が認められる。 |
| | 腐朽の兆候*6 | 認められる | 1階軒先が白化しており、水分がしみこむ時があると考えられる。また床下が湿気がある。 |
| 環境他 | 雨水・雨仕舞、湿気 | 不良い | 土壁が地際まで下りていて、換気の状態があまりよくない。また1階の天井にわずかながら水シミが認められた。 |

図 6.6.17 劣化分布

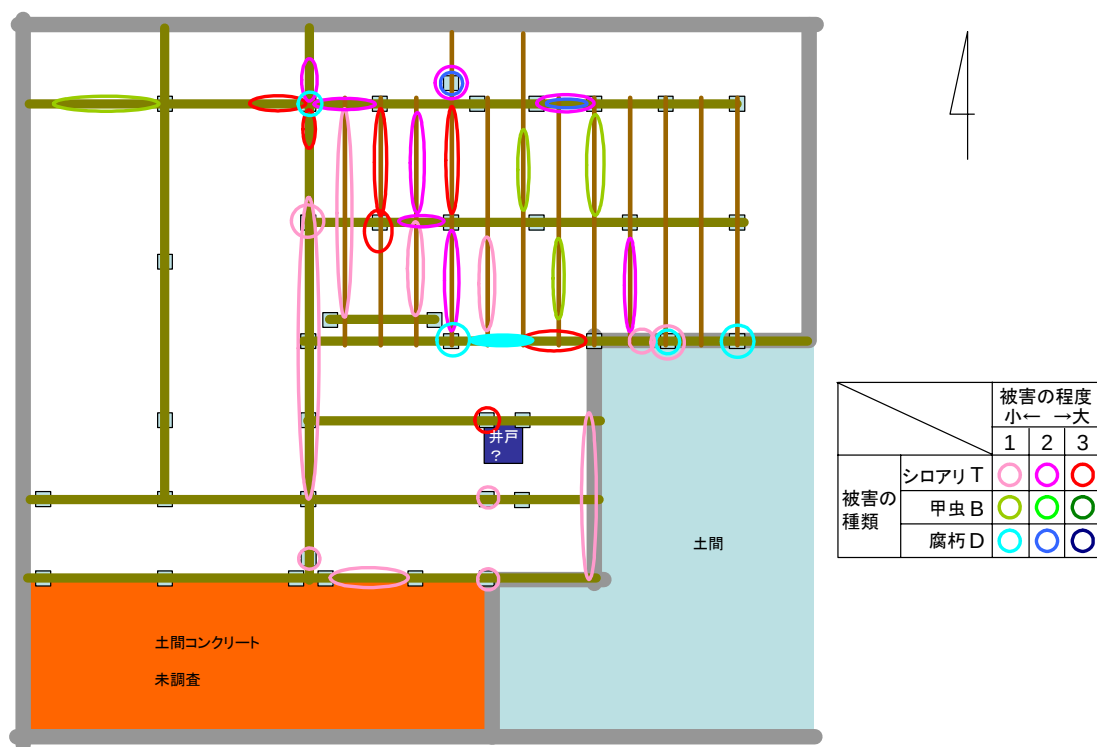
| 劣化 | 項目 | 所見 | 部位と評価 |
|---|---|---|---|
| | シロアリ被害の痕跡*2 | 認められる | 多くの床組み材でシロアリ食害の痕跡が認められる。食害は部分的に進行し、一部の部材では欠損が大である。 |
| | 腐朽の兆候*6 | 認められる | 土壌の湿気は強く、進行性の腐朽も認められることから、今後も腐朽が拡大する可能性がある。 |
| 環境 | 雨水・雨仕舞湿気 | 不良 | 床下は土壌の湿気が大で、換気が不十分である。 |

図 6. 6. 23 劣化分布

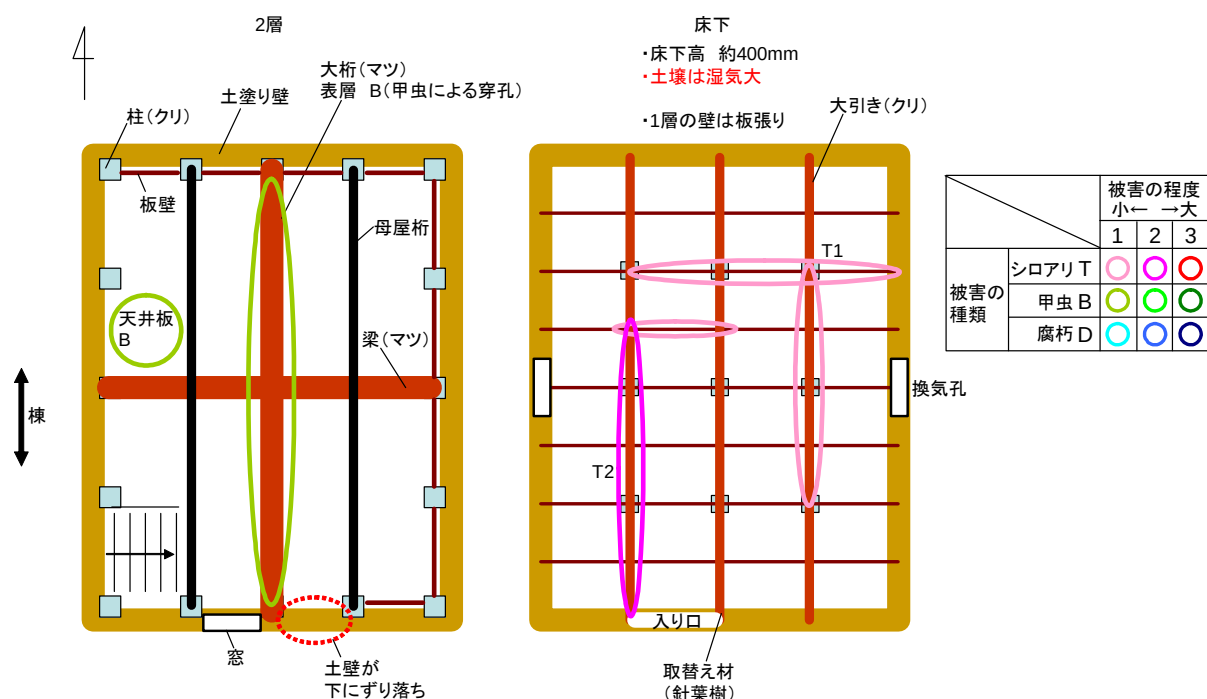
| 劣化 | 項目 | 所見 | 部位と評価 |
|---|---|---|---|
| | シロアリ被害の痕跡*2 | 認められる | 床組み材の一部でシロアリ食害の痕跡が認められる。食害は部分的に欠損が大である。 |
| 環境 | 雨水・雨仕舞、湿気 | 良くない | 土壌の湿気が強く、換気口はあるが換気状態は十分でない。大引きに取替材があり、以前はそこがかなり劣化していたものと考えられる。開口部の壁土がはがれている。 |

図 6. 6. 24 劣化分布

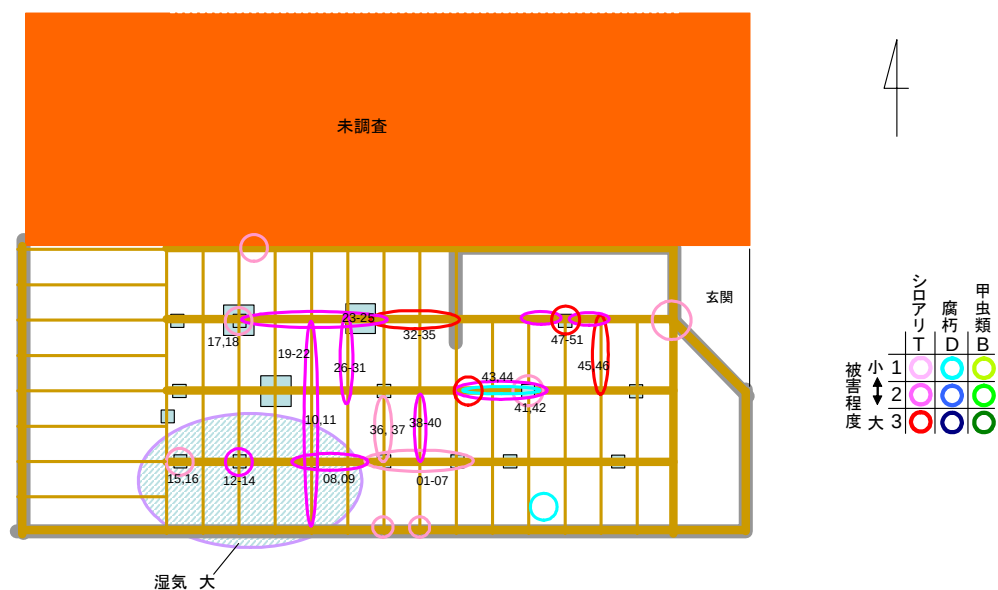
| | 腐朽の兆候*6 | 認められる | 南西部分は湿気が強かった。現在は腐朽の進行や痕跡が認められないが、この状態が続けば今後発生する可能性は高い。 |
| 環境<br>他 | 雨水・雨仕舞、<br>湿気 | よくない | 玄関を上がってすぐの部屋の床がふかふかするとの住人の方の話であったが、その部屋の押入れの前あたりは、見た目が健全そうな部材でも欠損がかなり大きかった。また被害は畳まで及んでいる。南西側の地面がかなり湿気を含む。 |

図 6.6.26 劣化分布

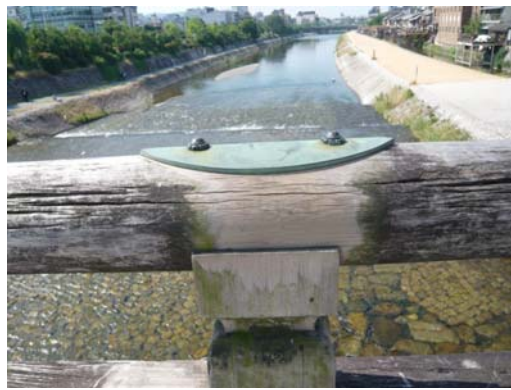
写真 6.6.4-1 は、京都市鴨川にかかる三条大橋の中央部付近の南側欄干である。手摺りと支柱の交差部に銅製の金物を取り付けられている、また、下方の支柱と横木の交差部にも十文字型の銅製金物を取り付けられている。金物付近の手摺りを見ると（写真 6.6.4-2）、金物の周囲部の木材の気象劣化（干割れや風化）が明らかに軽減されている。多くの金属元素は、木材の風化を抑制することから知られており（例：外壁などで釘の周囲だけ目やせが少ない現象）、この事例でも劣化軽減と銅金物が関連している可能性が高い。写真を詳しく見ると、劣化軽減ゾーンは金物の下方に広がっているが、左右（水平方向）には広がっていない。このことから、劣化軽減と銅金物の関係には重力が関与していると推察され、銅金物から流下した雨水の関与が連想される。

写真 6. 6. 4-2 中央付近の欄干の拡大

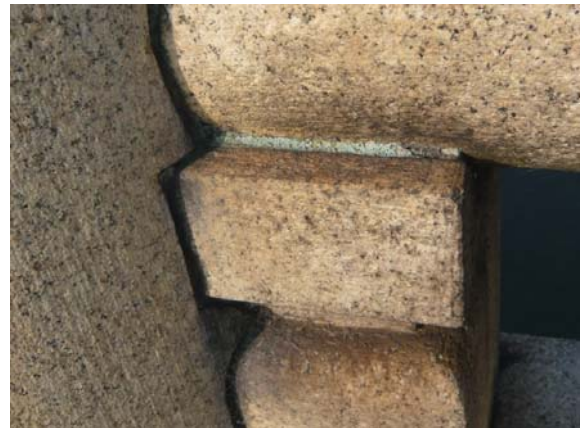
写真 6.6.4-8 は、擬宝珠支柱と横木の交差部分の拡大写真であるが、横木の石材の溝部分に薄水色の付着物が観察される。化学分析による確認はまだ行っていないが、その外観から判断すると銅化合物である可能性が高く、緑青であれば銅製擬宝珠から雨水に溶出した銅イオンが石材のアルカリ成分と反応して、水に溶けにくい水酸化銅や炭酸銅を生成し、それが溝部分に堆積した可能性がある。この五条大橋の析出物が銅化合物であることを確認できれば、三条大橋の擬宝珠においても銅イオンが溶出していることの傍証となることから、来年度は分析を行う予定である。

写真 6. 6. 4. -9  
接合部付近の溝の水色の析出物(銅化合物か?)

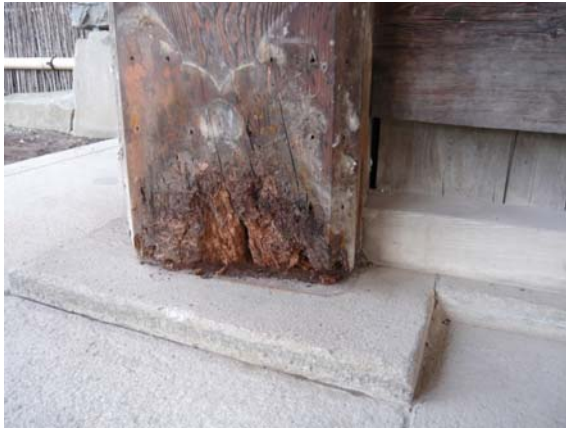
金属製の防水カバーは、外部からの水の侵入を妨いで腐朽を予防する効果が期待されるが、一端内部に水が侵入すると乾燥の妨げになり、腐朽を促進するおそれもある。写真 6.6.4-12 は、松本城の門の支柱材である。支柱の足下に腐朽した部分が見られるが、この部分は金物を取り外した形跡があり、腐朽部分は金物の形に沿っている。この事例は、金物によって水が滞留し、逆に劣化を促進したものと思われる。

写真 6. 6. 4. -12 松本城の門柱
