#### 4. 3 土壁の静的繰り返し加力実験

##### 4. 3. 1 試験体の一覧

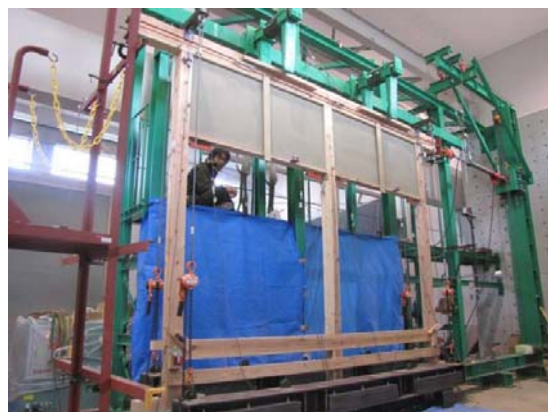
写真 4.3.3-1 試験体設置時の様子

実験概要を図 4.3.3-1 及び写真 4.3.3-1 に示す。柱脚部は水平方向のみを拘束し、浮き上がりは許容する。なお、浮き上がりが 100mm を超えると柱脚部に  $\phi 17\text{mm}$  のボルトにて固定し、 $1/480[\text{rad}]$  から実験を再開する。なお、真のせん断変形角の算定は頂部水平変位から土台の水平変位、さらに、土台や柱脚の鉛直変位による桁の水平変位を差し引いた変位を足固一桁の芯々間距離 2730mm で除して求めた。

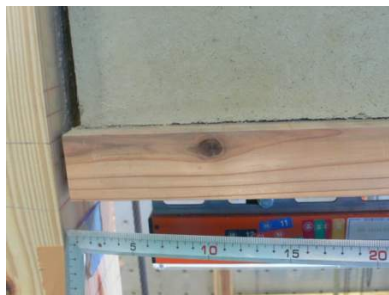
写真 4.3.3-4 鴨居—右柱(裏) +1/30[rad] (2 体目)

2P で垂壁を有する MWA-4 では、土壁部の損傷は隅部が圧縮によるひび割れが発生した以外目立った損傷は見られず、柱脚の浮き上がりも微量であった。主な損傷は鴨居の引き抜けが顕著に見られたことである。 $1/60\text{rad}$ ～ $1/45\text{rad}$  にかけて引き抜けが始まり、 $1/30\text{rad}$  になると目視で確認できるほどの引き抜けとなった（写真 4.3.3-4）。2P で腰壁を有する MWA-5 でも、土壁部に目立った損傷は見られず、隅部の圧縮、柱からの剥離が目立った（写真 4.3.3-5）。窓台の抜けは  $1/60\text{rad}$  で見られ始めた。2P で垂壁と腰壁を有する MWA-6 では、鴨居、窓台の引き抜けは MWA-4 および MWA-5 と同じ  $1/60\text{rad}$ ～ $1/45\text{rad}$  で発生した。1 体目と 2 体目は  $1/10\text{rad}$  加力時に柱が折損した（写真 4.3.3-6）。

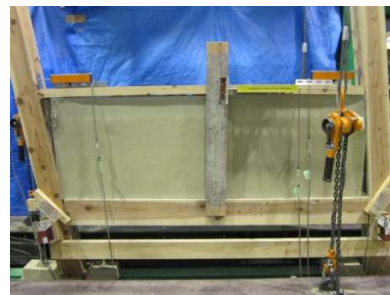
写真 4.3.3-5 腰壁 +1/7[rad] (1 体目)

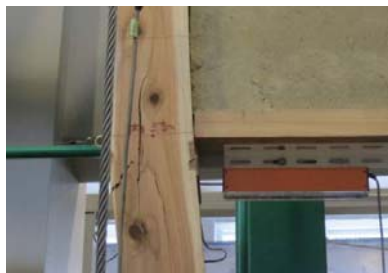
写真 4.3.3-6 左柱—鴨居 +1/10[rad] (1 体目)

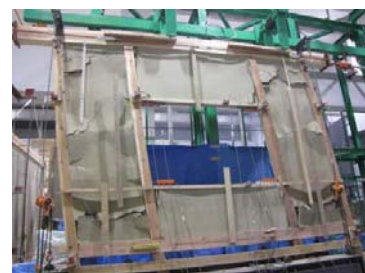
写真 4.3.3-7 +1/7rad での様子

4P 試験体で、2P の垂壁・腰壁の両側に 1P 全面壁を有する MWA-7 では、 $1/45\text{rad}$ ～ $1/30\text{rad}$  にかけて 1P 全壁部に小さなひび割れが発生し、変形角が大きくなるにつれてそれが拡大する傾向だった（写真 4.3.3-7）。柱脚の浮き上がりも微量であり、鴨居、窓台の抜けも最大で 10mm 程度であった。MWA-7 から腰壁を取り去った MWA-8 では、MWA-7 試験体と同様に、土壁部のせん断変形による損傷が顕著だった。損傷状態も類似している箇所が多く見られ、最大耐力時の変形角も同じで、腰壁が無いことで耐力に 2 割ほどの差が見られた。4P の垂壁・腰壁のみで構成される MWA-9 では、2P の垂壁・腰壁の MWA-6 と同様、土壁のせん断変形による損傷よりも軸組の曲げ変形が顕著に見られた。 $1/15\text{rad}$  で最大耐力となり、その後は緩やかな耐力低下となっていた。また、鴨居、窓台の引き抜けも同様にみられ、 $1/7\text{rad}$  の一方向加力中に中柱が折れた。1P 全面壁と 3P 垂壁で構成される MWA-10 では、1P 全面壁部分はせん断変形による損傷、垂壁部分は鴨居の引き抜けが主な損傷だった。浮き上がりも微量であり、最大耐力は  $1/10\text{rad}$  だったが、 $1/20\text{rad}$  以降ほぼ一定となっていた。 $1/7\text{rad}$  一方向加力中 314mm で右柱が割裂した。1P 全面壁と 3P 垂壁・腰壁で構成される MWA-11 では、1P 全面壁部分のせん断変形による損傷が顕著に見られた。 $1/15\text{rad}$  を超えたあたりで垂壁・腰壁の隅部に圧縮による損傷が見られた。4P 垂壁のみである MWA-12 では、2P

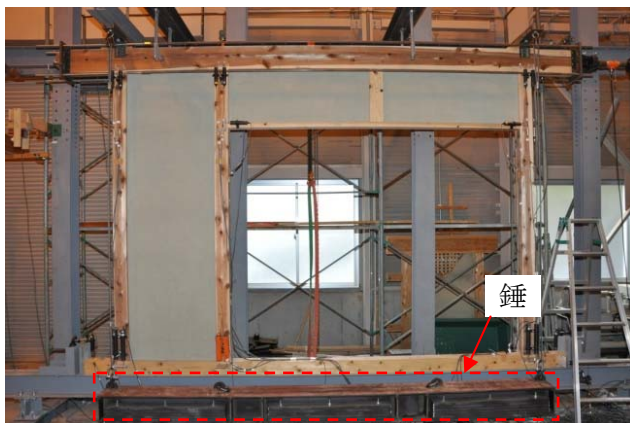
写真 4. 3. 4-1 MWD-10 の実験状況

MWD1, 2 および MWD7～12 は写真 4.3.4-1、MWD4～6 は図 4.3.4-1 に示す加力装置で実験を行った。いずれも、外柱 1 本あたり約 10kN の鉛直荷重を作用させ、桁に水平力を載荷した。図 4.3.4-1 においては、柱 1 本当たりに作用する錘の重量は 979kg (9.6 kN) であった。

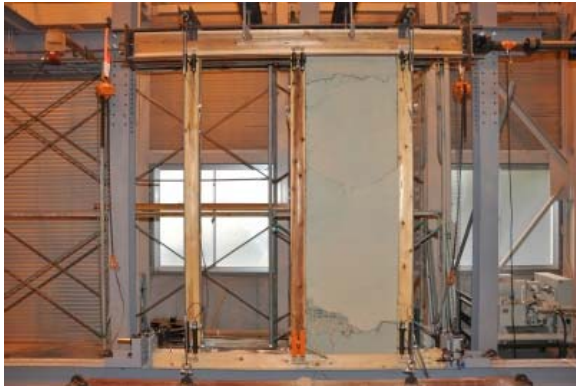
写真 4. 3. 4-2 MWD-1 の実験終了時

MWD1 および MWD2 の実験終了時の状況を写真 4.3.4-2 および写真 4.3.4-3 に示す。いずれの試験体も、 $1/10\text{rad}$  を超える変形まで加力を行っても柱脚が引き抜けてしまうなどの重大な軸組の損傷を生じなかった。 $1/60\text{rad}$  辺りから、壁土のひび割れが目立ち始め、 $1/20\text{rad}$  を超えると所々で壁土の剥落が見られた。貫に沿ったひび割れと、その周辺に伸びる斜めのせん断ひび割れが顕著である。土壁部分について、MWD3 の損傷は MWD2 と同様であり、MWD8 や MWD10 では MWD1

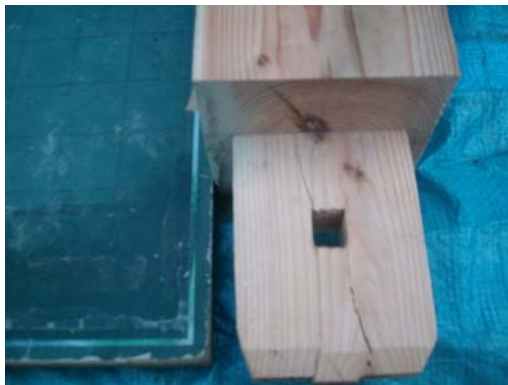
写真 4. 3. 4-5 MWD5-1 のほぞの破壊

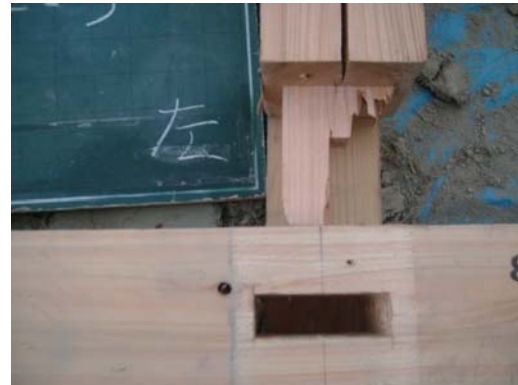
写真 4. 3. 4-6 MWD4-3 のほぞの破壊

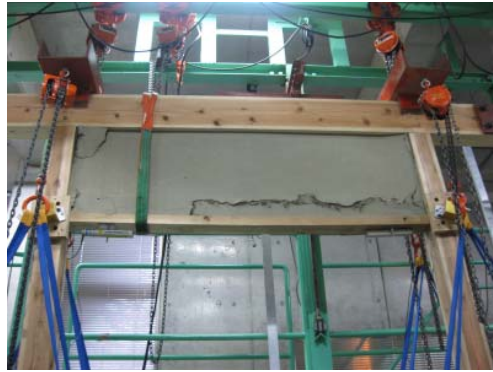
写真 4.3.4-7 MWD4-1 の垂壁の亀裂

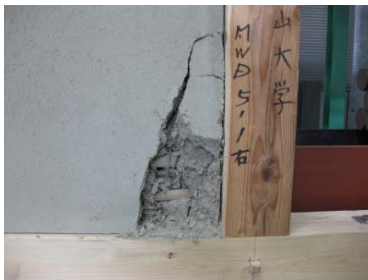
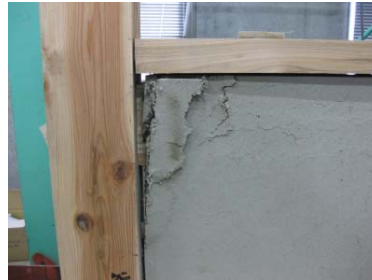
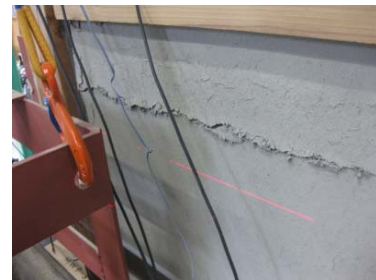
写真 4.3.4-8 MWD5 の腰壁の亀裂

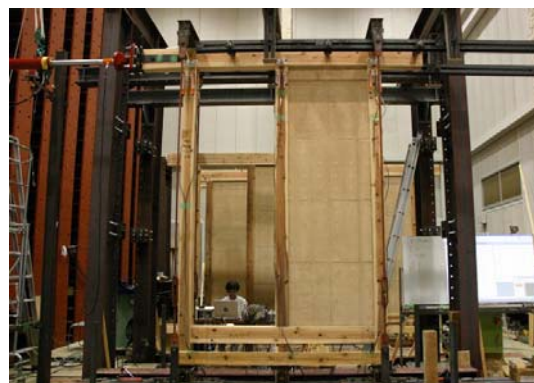
写真 4.3.5-1 足固仕様乾式試験体の実験状況

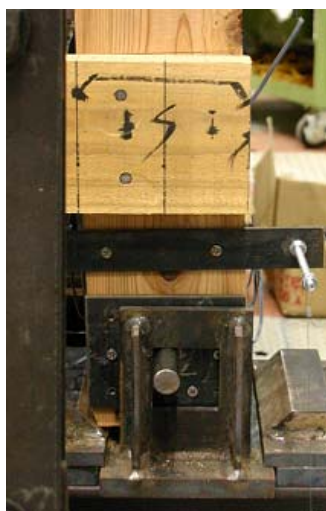
図 4.3.5-1 に加力装置図、写真 4.3.5-1 に実験状況を示す。外柱 2 本にそれぞれ 10kN ずつ錘の重力が作用するように、柱頭から錘を吊っている。写真 4.3.5-2 に柱脚の浮上りに対する拘束の状況を示す。柱脚から 60mm の位置に  $\phi 20$  の穴を開け、鋼板で穴を補強し、そこに  $\phi 19$  の鋼棒を差し込み、柱脚が約 20mm 浮き上がったところで、浮上り防止金物に鋼棒が引っかかるように設定している。写真 4.3.5-3 に、柱脚の鉛直変位測定の状態を示す。柱脚から 100mm の位置にプレートを取り付け、計測間隔 200mm で鉛直変位を 2 点計測し、この平均値を柱脚の鉛直変位とした。桁位置水平変位については、桁のジャッキ側に端部から約 120mm の位置の値を計測した。

写真 4.3.5-2 柱脚浮上り拘束の状況

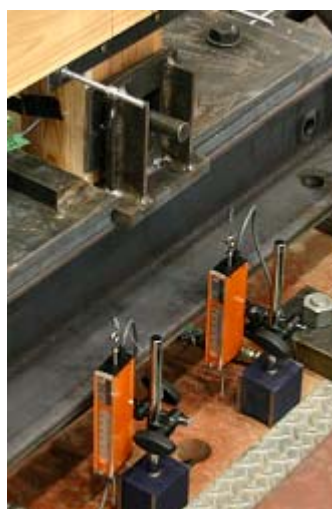
写真 4.3.5-3 柱脚の鉛直変位の計測状況

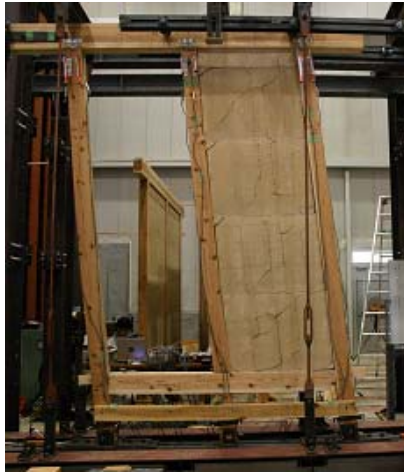
写真 4.3.5-4 から 4.3.5-6 に 1/10rad 時の破壊状況を示す。PWA1 では、1/30rad 時にパネルの中央ビス間とそのビスから斜めにひび割れが入り、1/20rad 時には、そのひび割れが大きくなった。1/15rad 時には、パネルの隅角部のビス付近に引張によると思われるひび割れとパネルにせん断ひび割れが生じ、パネルの縦木小舞に沿ったひび割れが生じた。PWA2 では、1/30rad 時にパネル隅角部のビス付近に引張によると思われるひび割れが生じ、1/20rad 時には、パネルに軽微なせん断ひび割れが生じ、その後 1/15rad では、縦の木小舞に沿ったひび割れも生じた。最終的には、上記 2 種類のひび割れが多く広範囲に生じたが、1P 試験体とは異なり、上部パネルのひび割れは比較的少なかった。PWA3 では、1/30rad 時に軽微なせん断ひび割れ、1/20rad 時には横の木小舞に沿ったひび割れも発生した。1/15rad では、縦および横の木小舞に沿ったひび割れ、せん断ひび割れが広範囲に多数見られた。

写真 4. 3. 5-4 1/10rad 時の PWA1-1

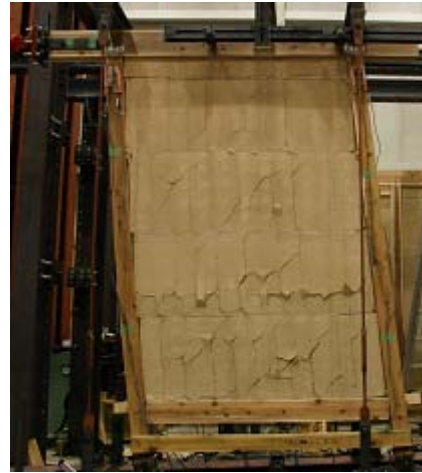
写真 4. 3. 5-5 1/10rad 時の PWA2-1

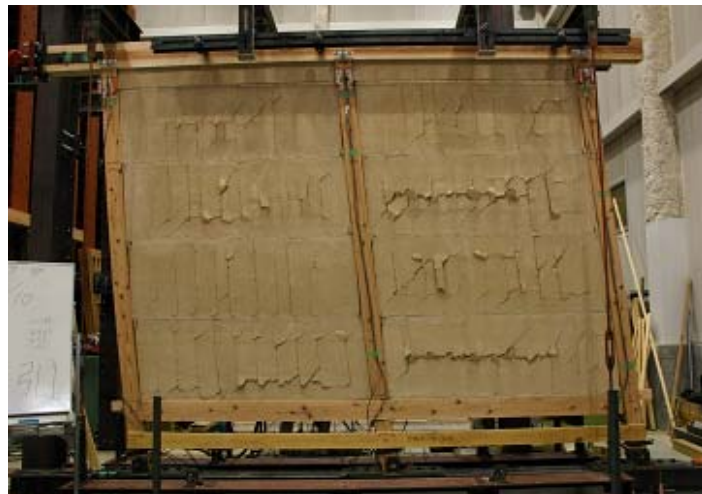
写真 4. 3. 5-6 1/10rad 時の PWA3

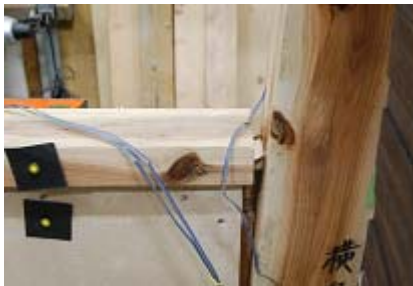
2P の全壁試験体 PWD1 と PWD2 では、 $1/45 \sim 1/30\text{rad}$  でせん断ひび割れが発生し、さらに変形が進むと、小舞上の土が剥落したり、パネルが面外にはらみだす様子も観察された。全壁試験体以外の（開口を有する）試験体の破壊性状は共通しており、まず、鴨居や窓台の端部の引き抜け（写真 4.3.6-1）、パネル隅角部の圧壊やせん断ひび割れ（写真 4.3.6-2）が生じて最大耐力に達した。鴨

写真 4. 3. 6-1 窓台端部の抜け  
(PWD-5, +1/15rad 時)

居や窓台について、パネルの隅角で圧縮力が作用する箇所の端部は柱面と接しており、その反対側の端部では抜けが生じて柱との間が開いていた。加力方向が逆になると、開いていた端部は閉じ、閉じていた端部に開きが生じた。目視では、 $1/120\text{rad}$  付近から鴨居や窓台端部の開きが確認され、その大きさは変形角と共に大きくなった。試験体解体後の観察では、長ほぞの込栓穴から先のせん断破壊（先抜け）（写真 4.3.6-3）や、ほぞ根元の曲げ破壊が見られた。込栓の損傷としては、ほぞによる軽微なめり込み跡程度であった。また、パネルの隅角部と接していた柱の表面には、パネルの木小舞の木口がめり込んだ跡（写真 4.3.6-4）がみられ、2～3mm 程度の深さのものもあった。

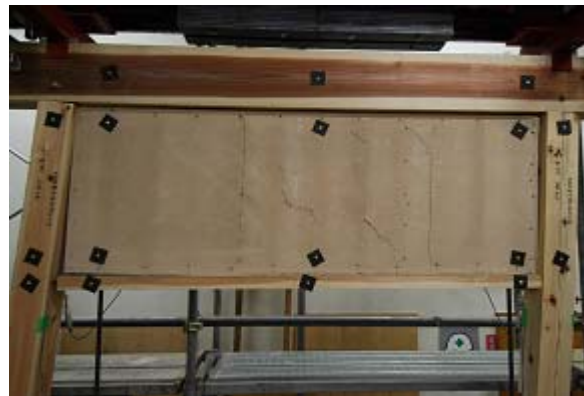
写真 4. 3. 6-2  $1/10\text{rad}$  時のパネル (PWD-4)

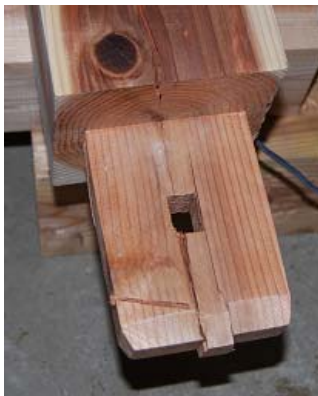
写真 4. 3. 6-3 PWD-4 の柱脚のほぞ

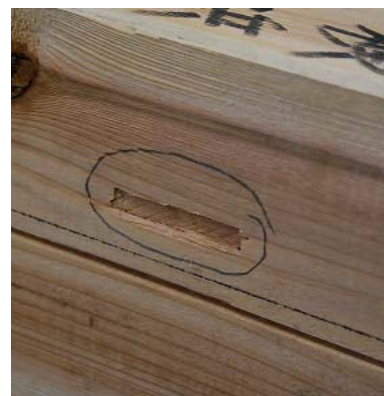
写真 4. 3. 6-4 パネル木小舞のめり込み跡 (PWD-6)

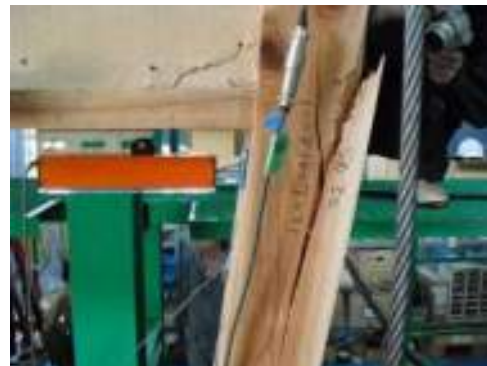
写真 3. 4. 6-39 右柱損傷  $+1/7[\text{rad}]$  (330mm) (PWD10)

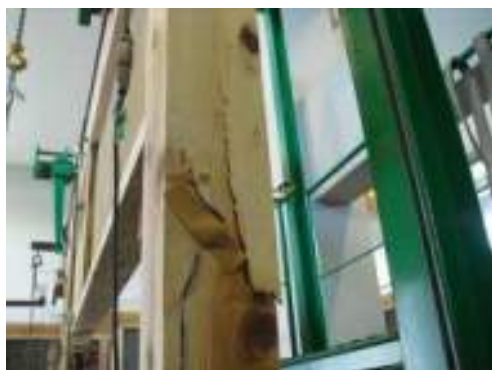
写真 4. 3. 6-50 左柱の折れ  $+1/15[\text{rad}]$  (PWD11)

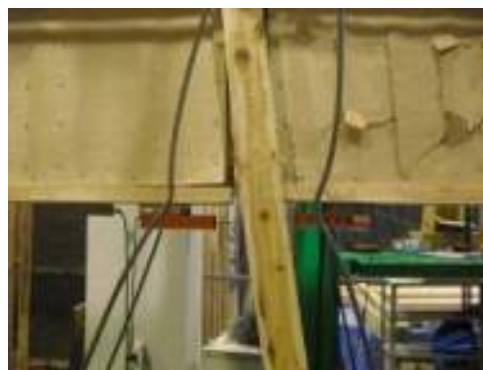
写真 4. 3. 6-64 鴨居-中柱  $-1/7[\text{rad}]$  (PWD12)
