## 4. 6 継手・仕口

本節では、伝統的構法による試験体 No.4 の実大振動台実験の解析に資するため、振動大実験後の試験体から取り出した材料を用い、実際に No.4 で採用された接合部の中から代表的なものを選び接合部試験を行ったので、その結果について報告する。

#### 4. 6. 2 仕口の十字曲げ試験

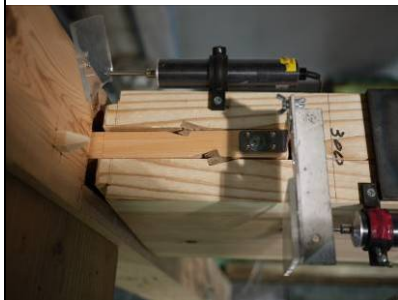
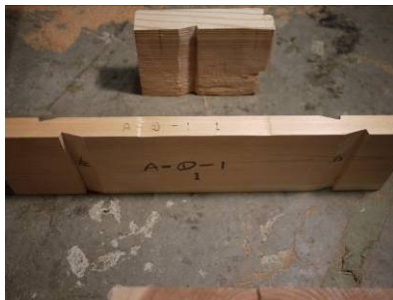
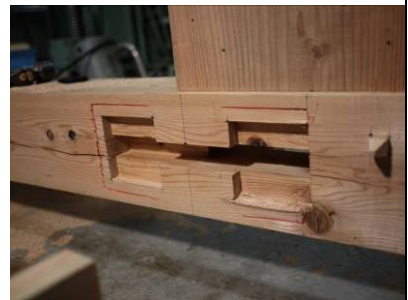
左：A①1-1 車知のせん断破壊。

中：A①1-1 雇い実に残るめり込み痕（柱木口のめり込み）。

右：A①1-1 柱側めり込み痕（梁の柱へのめり込み）。

A①試験体では、回転に応じて梁の一方の側、すなわち梁の下端が圧縮を受ける側では、上端では雇い実を介して引張抵抗し、下端では梁木口が柱にめり込むことで抵抗・変形を生じ、梁全体の断面を生かしたで大きな回転抵抗を生じた。総じて下端のめり込み変形よりも上端の引張変形が大きい様子が観察されたが、これは下端ではめり込みのみが変形成分であるのに対し、上端では車知の変形の他に他方の梁の柱へのめり込み、他方の梁での車知の変形が累積されるためである。車知部分の変形は、車知の横圧縮変形の後、車知横断面が面外にはらむような褶曲変形と車知全体の回転変形を同時に生じ、最終的に車知短辺での曲げ破壊かせん断破壊を生じた。雇い実や梁の車知受け部分での縦圧縮変形はわずかであり、全て最終破壊は車知の破断であった。また接合部全体の耐力も、車知の破壊によって決定された。最大耐力の発現は、概ね引張側の梁上端の大入れが柱から抜け出す時と一致した。すなわち車知の回転に伴う梁を横に開く力を負担する大入れが抜け出すにつれ、横拘束が弱くなると共に梁に横引張変形が生じ、結果車知の回転変形が大きくなることで徐々に耐力低下を生じる。また回転変形が大きくなると、車知へのせん断応力成分か曲げ応力成分が卓越するため破断に至ったと考えられる。

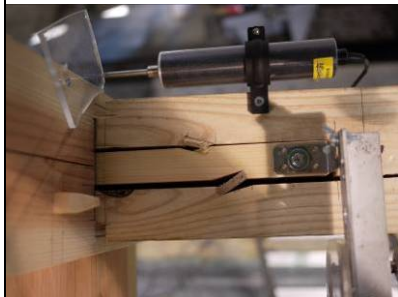
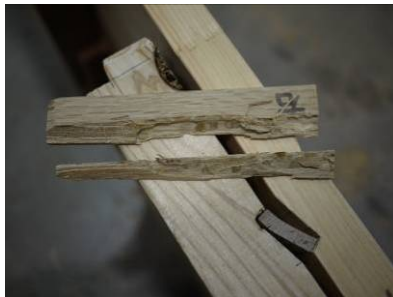
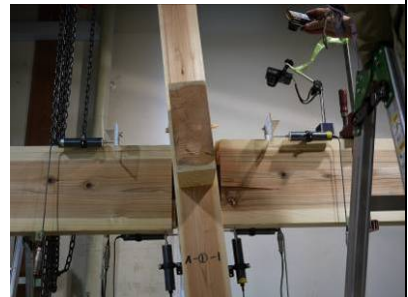
左：A①1-2 車知の一方にキクイムシによる損傷があった。

中：A①1-2 車知の損傷断面。キクイムシ損傷が全体にわたっている。

右：A①1-2 破壊時真横から。上部大入りが抜け出すことで梁に横割裂の発生。

梁の雇い実の挿入位置にほぼ沿って割裂を生じた場合も見られた。梁の横割裂は試験後の断面観察では梁中心から放射状に進展している様子が観察され、一つにはこの方向に乾燥割れがあったため、割れの起点になったことも予想される。A①3 試験体では、大入れが梁の全体にわたって存在しているため、大入れ全体が抜け出すことが無く、そのためか梁に横引張り割裂破壊を生じなかった（少なくとも、外部からは明確に観察されなかった）。このように、大入れを連続させるか、あるいはより深く取ることは、本試験体の様な形式の仕口の耐力向上と靱性の向上にとって非常に有効であることが示唆される。

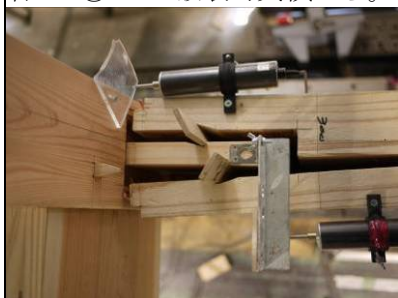
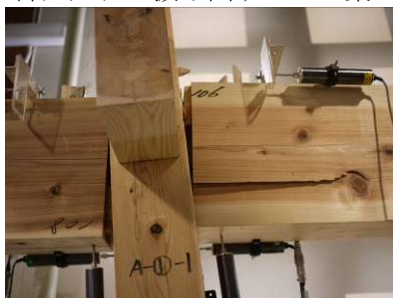
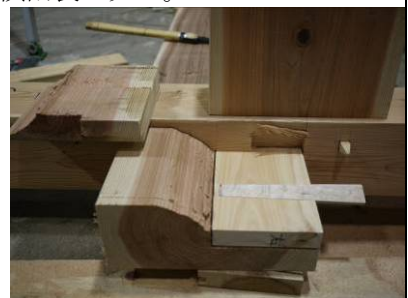
写真 4. 6. 2-3 A①1 試験体の損傷状況

左：A①1-3 車知の回転による部材の縦割裂。

中：A①1-3 梁の割裂線（横から）。

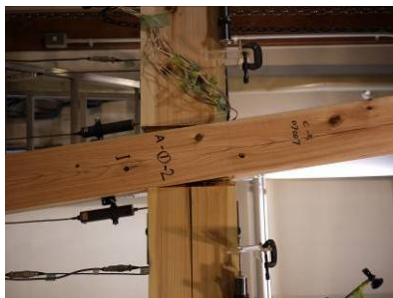
左：A①2-1 車知の曲げ折れ

中：A①2-1 真横から。雇い実とは概ね梁の上下移動に追随して回転する。

右：A①2-2 車知の回転と座屈変形、および梁の割裂

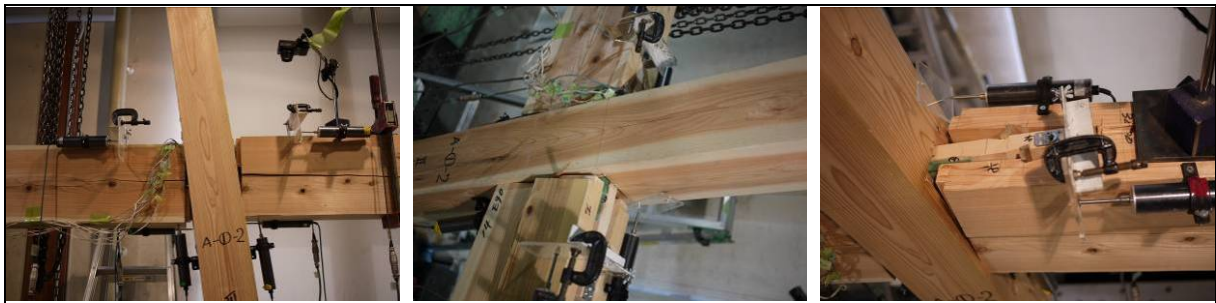
左：A①2-2 変形状況（真横から）。左右梁は回転に応じて上下にずれる。

中：A①2-2 変形状況（斜め上から）。

右：A①2-3 車知および梁の破壊詳細。

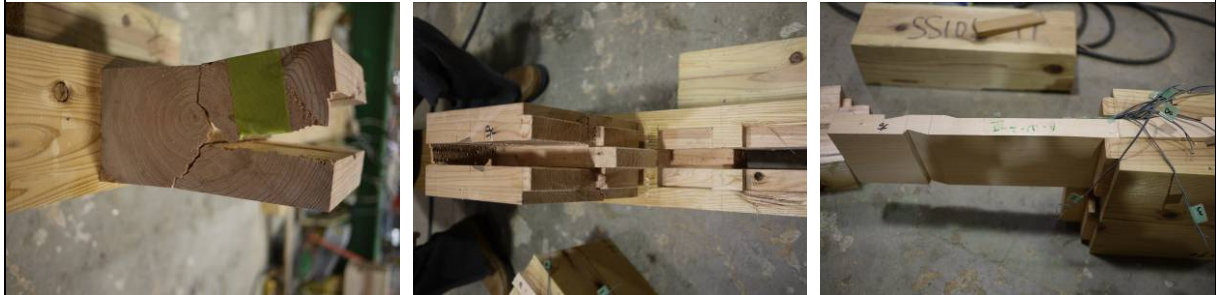
左：A①2-3 梁の破壊断面。

中：A①2-3 柱と梁の損傷状況。

右：A①2-3 雇い実の損傷状況。梁と一緒にめり込みを生じている。

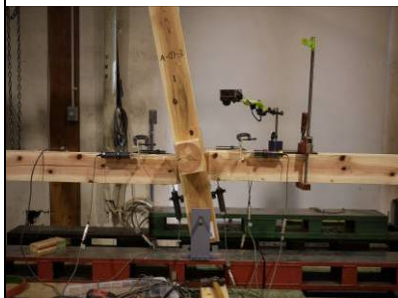
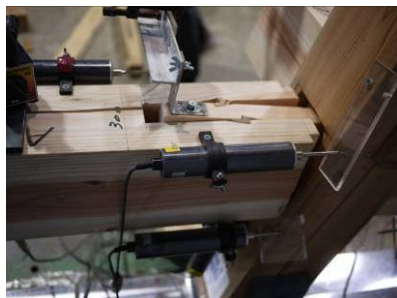
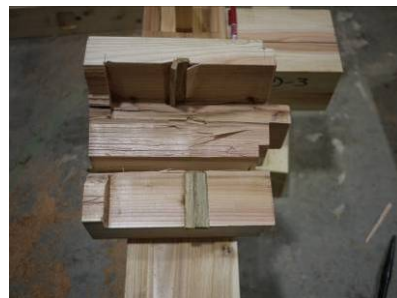
A①3-1 大変形時の様子。大入れが全入れのため、完全な引き抜けは生じない。

A①3-1 込み栓のせん断破断と雇い実の相対回転

A①3-1 車知の座屈（せん断）と梁車知受け部の圧縮破壊

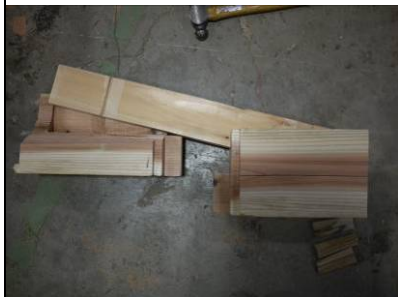
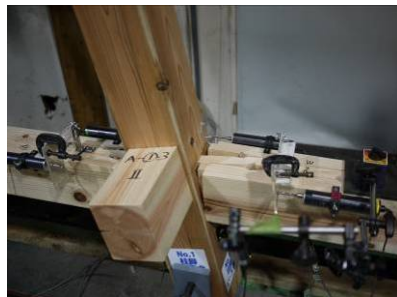
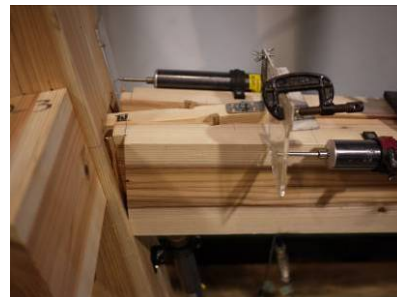
A①3-1 仕口内部変形の模式的状況（実に大きなめり込み変形）

A①3-2 梁の破壊性状

A①3-3 梁の破壊性状

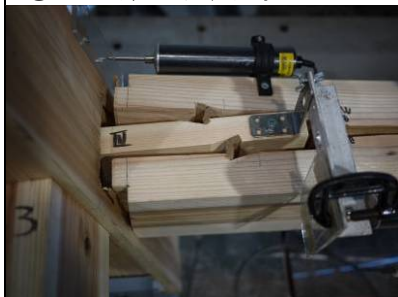
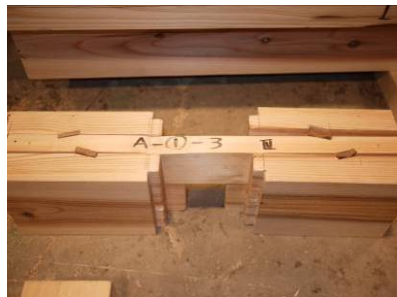
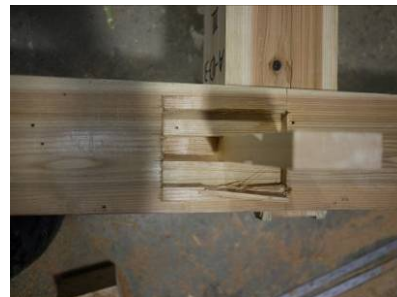
A①3-3 車知の S 字褶曲

A①3-3 取り出した水平部材の変形状況

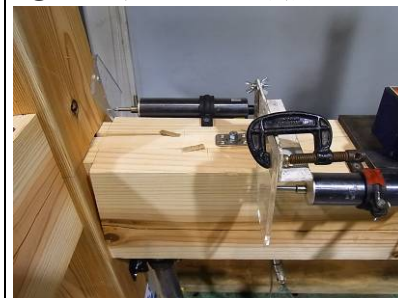
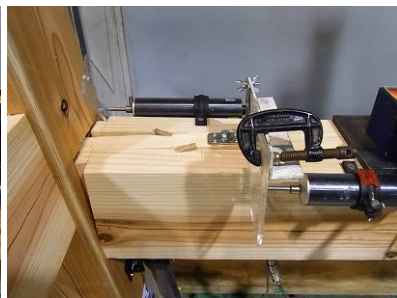
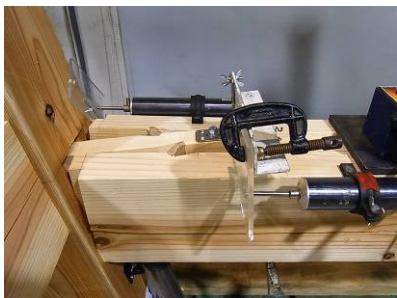
A①3-2 車知の回転連続写真

写真 4. 6. 2-5 A①3 試験体の損傷状況

図 4.6.2-10 に車知部分の連続写真を示した。その破壊性状と併せて論じると、1/60rad 程度までは車知の変形は顕著ではなく、初期弾性域からの降伏は、梁木口が柱にめり込み降伏することで生じていると推察できる。梁上部では引き抜かれる反対側の梁が柱にめり込むため、全体として雇い実が水平移動している様子が観察できる。その後車知の変形はやや増大しながら最大耐力を迎えるが、最大耐力時の変形角  $\theta_{max}$  (平均 A①1 : 0.048rad、A①2 : 0.066rad、A①3 : 0.116rad) に材せいを掛けることで得られる引き抜き変形 (下端でのめり込みを無視) は試験体せいによらず、A①1 : 14.4mm、A①2 : 15.84mm、A①3 : 17.4mm と概ね一致し、これは大入れ深さ 15mm とも近似する。すなわち、最大耐力の発現には梁上部の大入れの引き抜けが密接に関わっていると考えられる。しかしその後完全な耐力低下を生じるまでに A①2 や A①3 では  $\theta_{max}$  の倍程度の変形能力があるため、破壊に至るメカニズムはより詳細な検討が必要と考えられる。

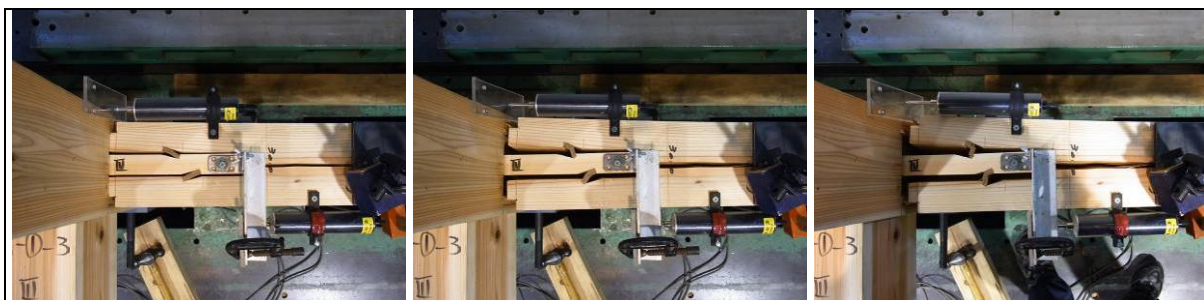
A①3-3 車知の回転連続写真

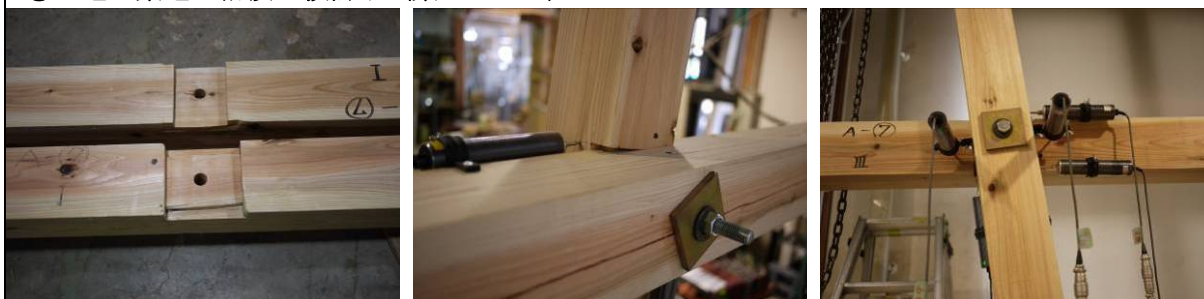
写真 4. 6. 2-6 A⑦試験体の損傷状況

A⑦-1 内部のめり込み変形

A⑦-2 部材のめり込み

A⑦試験体では外部からは目立った変形-破壊は確認できなかったが、鉛直材の木口が水平材に隅角でめり込んでいる様子と、また試験後の断面観察では仕口内で水平材の木口が鉛直材の段差にめり込んでいる様子が観察された。変形に伴う仕口の面外への外れ変形は大きくなかった。

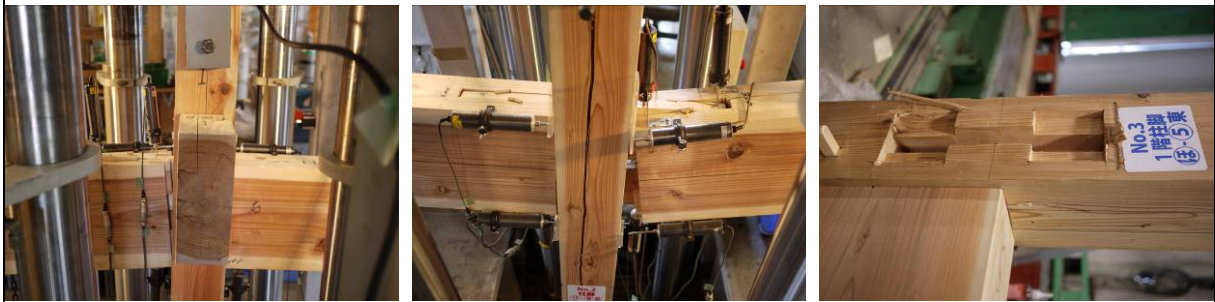
- 左：B①1-1 大変形時の様子（引き側）。車知のせん断破壊によって降伏。  
 中：B①1-1 大変形時の様子（押し側）。引き側で破壊した方向で一方的な破壊が進行する。  
 右：B①1-2 破壊後の柱の破損状況。引き加力時のめり込み痕が残る。

B①試験体では雇い実が引張力を受ける条件（引き）で、車知が破断することにより破壊が先行したが、雇い実が圧縮を受ける条件（押し）での耐力が 0 にはならず、A①試験体で述べた肘木効果によって抵抗を示した。A①試験体とは異なり、梁のどちらか一方で降伏が生じると、変形は概ねそちら側でのみ進行し、破壊に至ったが、反対側の梁では健全な状態であることが多かった。梁のどちら側で破壊が生じるかは全くランダムであった。A①試験体と同様に、直交部材は最後まで堅く締まっており、またほぞ穴等が起点となる破壊も生じなかったため、耐力性能に影響することはないと考えられた。

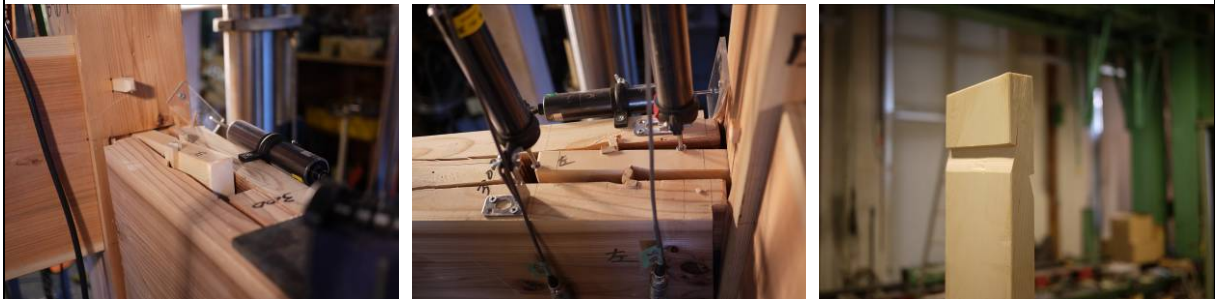
- 左：B①1-3 車知の破壊後、実と梁のずれ変形。  
 中：B①1-3 車知が回転し、曲げ折れる。  
 右：B①1-3 押し加力時にこじられ、下部がせん断破壊仕掛けた雇い実。

A①試験体と同様に、雇い実が引張を受ける条件での最終的な破壊は、梁の上端部の大入れがほぞ穴から抜け出すことで梁に横引っぱり割裂が生じ、その結果車知の変形が大きくなった後に破壊に至る現象が観察された。竿や梁の車知を受ける部分でせん断破壊を生じることはなく、またヒノキ製雇い実の縦圧縮変形は小さかった。しかし中にはスギ製梁の車知を受ける木口が縦圧縮破壊を生じているものも存在した。

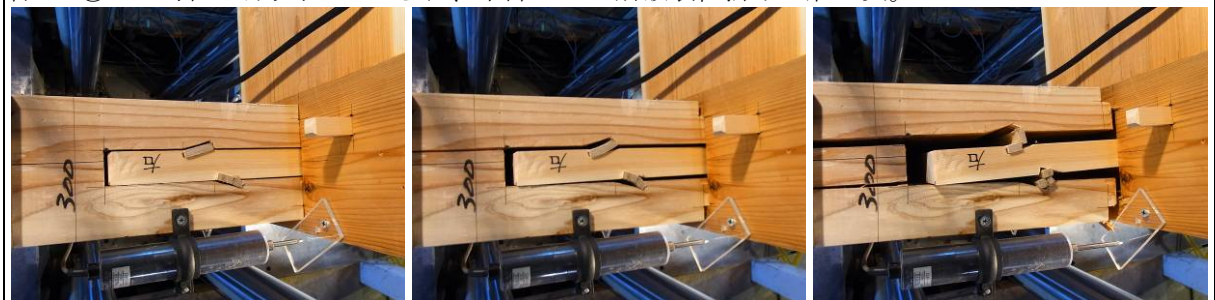
写真 4. 6. 2-7 B①1 試験体の損傷状況

B①1-2 引き側車知の回転連続写真

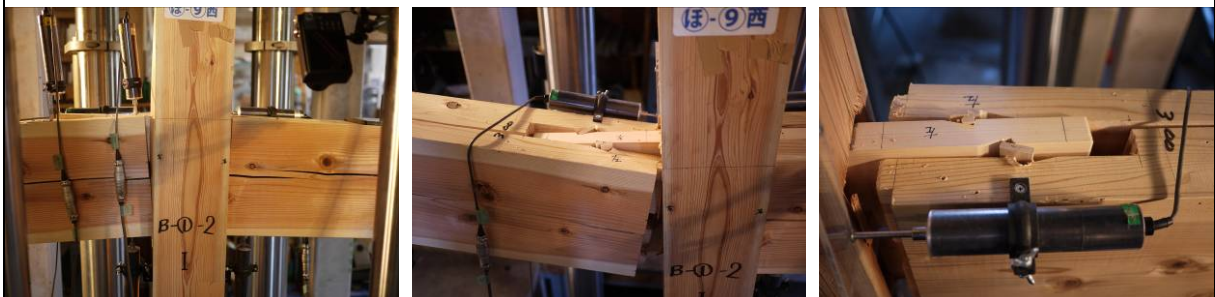
- 左：B①2-1 大変形時の様子（引き側）  
 中：B①2-1 大変形時の様子（押し側）。梁の大入りが押し出されて外れる。  
 右：B①2-1 回転し、裏返った車知。

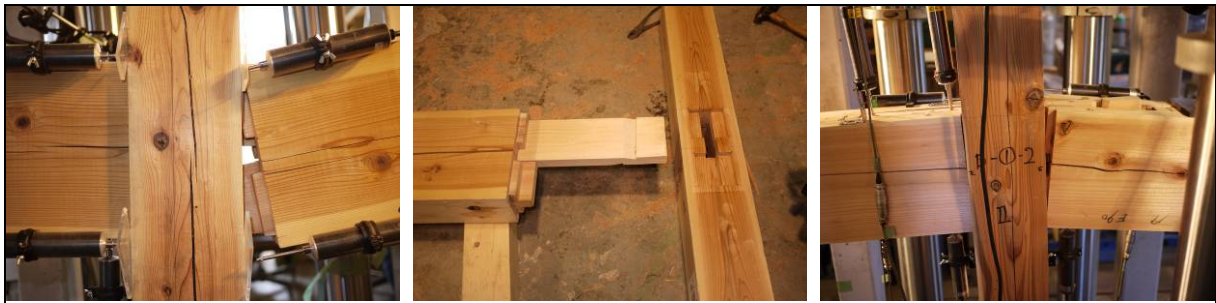
左：B①2-1 押し加力時、大入れ下部が柱に大きくめり込んでいる。  
 中：B①2-2 破壊後の分解状況。雇い車知接合部の片方はほぼ健全である。  
 右：B①2-2 Aと異なり、どちらの梁で破壊を生じるかはランダムである。

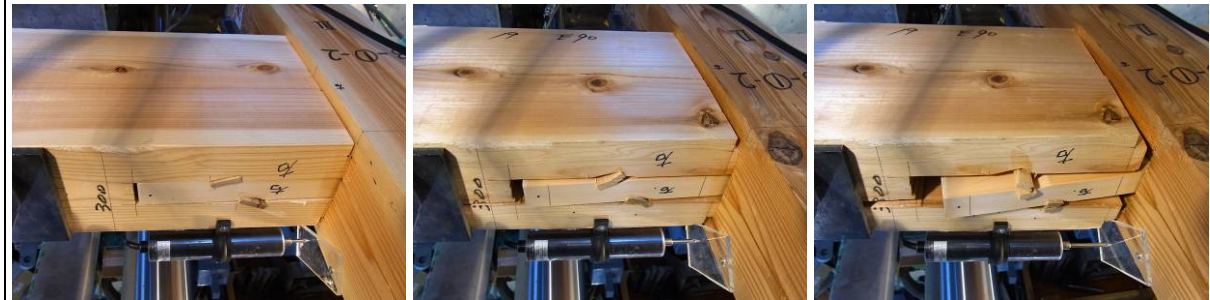
写真 4. 6. 2-8 B①2 試験体の損傷状況

B①2-3 引き側車知の回転連続写真

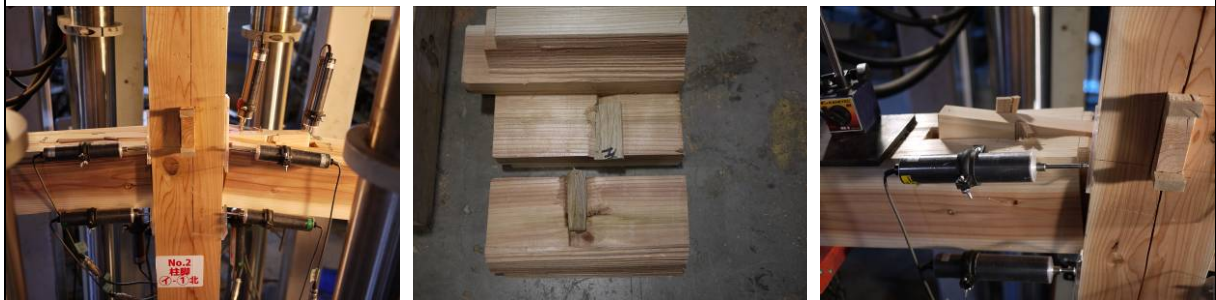
B①3-1 終局変形時の様子。車知は回転→曲げ折れにより破壊

B①3-1 梁継ぎ手内部の破損状況。車知打ち込み長さが少々短かった。車知回転に伴う横圧縮。

B①3-2 繰り返し変形を受け手の車知の飛び出し

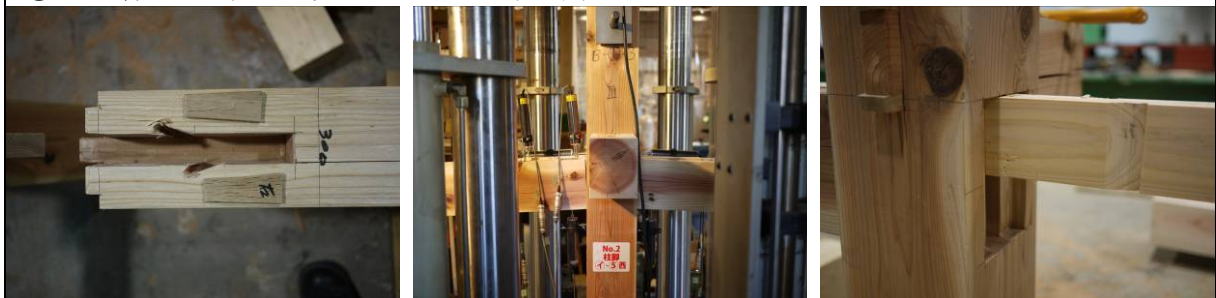
B①3-2 車知が梁の縦圧縮でめり込む。

B①3-3 1/15rad 時変形状況。概ね左右均等に変形。

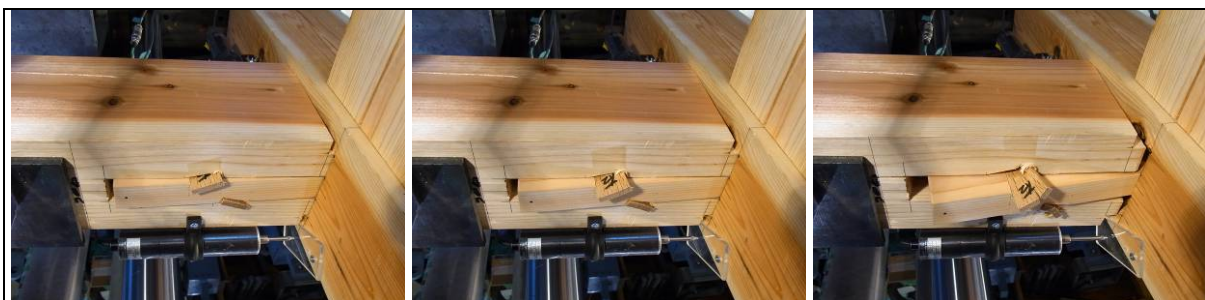
B①3-3 引き側車知の回転連続写真

B①3-3 押し側加力時に雇い実が曲げ折れる。（一体のみ）

押し側加力時の雇い実の肘木効果は、引き側時に車知が健全なうちは効果的に働いていたが、車知が破壊を生じると、梁を柱に引きつけておく力がなくなり、変形に対して梁の下端の大入れが容易にほぞ穴から押し出され、耐力を失う様子が観察された。肘木効果により、A①3 条件の一体では、雇い実が曲げ破壊（下端の引張破断）を生じるものもあった。

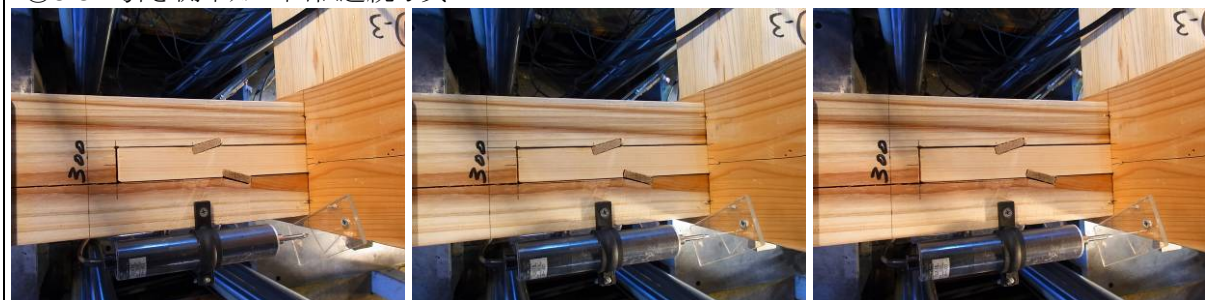
#### 写真 4. 6. 2-9 B①3 試験体の損傷状況

B①3-1 押し側車知の回転連続写真（あまり明確な変形は見られない）

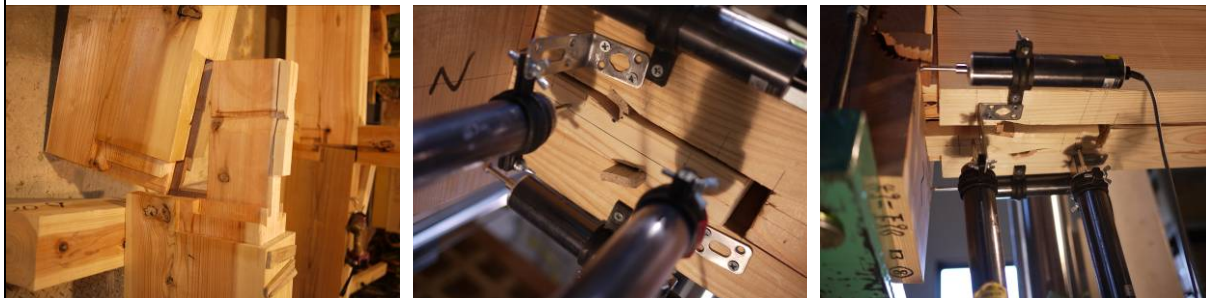
B⑧-1 押し時竿切り欠き部のせん断破断（一体のみ）。耐力への影響は小。

B⑧-1 車知の圧縮座屈。梁の開きは小さい。

B⑧-2 車知の破壊状況。

B⑧試験体は両側の梁が竿車知止めされ、かつ梁の木口同士が面タッチしている試験体である。竿が梁の下端にあるため、押し加力時に大きな耐力を発生する。竿が引張力を受ける場合(押し側)、梁を押し広げる力には直交部材が挟み込んで抵抗するが、梁の上端が面タッチしていることもあり回転に対する変形性能は小さく、車知の破断時においても梁下端が蟻から抜け出してはいなかった。その結果として、最終的には車知の破断によって耐力が決定された。試験後、竿の切り欠き部にせん断破壊が存在したのも見られたが、耐力性能には大きな影響は無かったと考えられる。

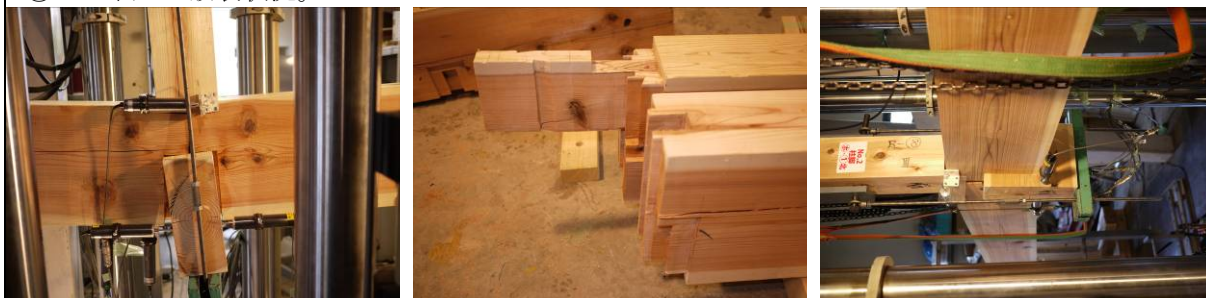
写真 4. 6. 2-10 B⑧試験体の損傷状況

B⑧-2 大変形時の様子。下端竿部で車知は破断している。

B⑧-3 竿に生じた曲げ破壊（おそらく引き時）。（一体のみ）

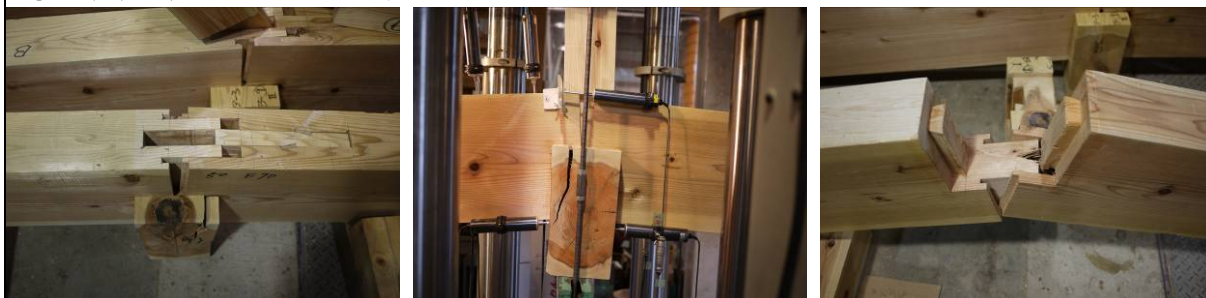
写真 4. 6. 2-11 B⑨試験体の損傷状況

B⑨-1 引き時竿端部のせん断破断。（3体とも）

B⑨-1 押し時直交部材の割裂（3体とも）

B⑨-2 継ぎ手内部の破損状況。ありにわずかなめり込み痕。

B⑨試験体では梁上部の竿車知が、引き加力時に引張抵抗すると考えられたが、小さいモーメント時に、容易に竿車知基部に設けられたほぞ穴を起点としたせん断破壊により、破断に至った。そのため変形性能も非常に小さく、かつ脆性的な挙動のため、耐力要素としては不適當であると考えられた。ほぞ穴の位置や大きさに注意を払うことで、本形式の耐力性能を高めることが出来ると考えられる。また本形式では梁木口に設けられた蟻が、直交部材を介して引張力をやや伝達することが可能である。その結果直交部材には横引張力が働くが、大変形時には引張破壊を生じている様子が観察された。

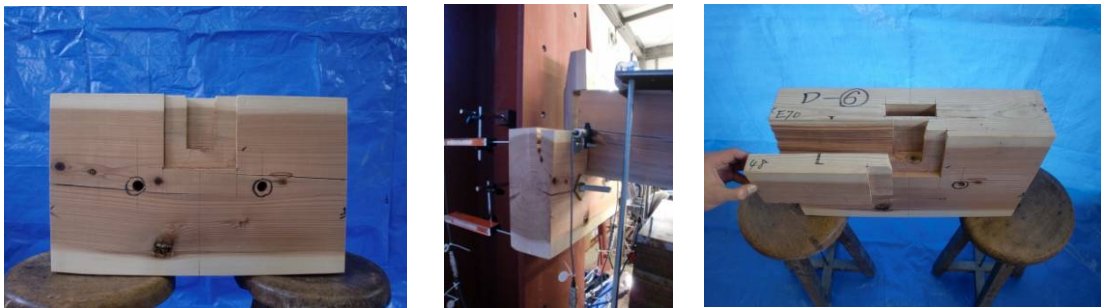
写真 4. 6. 3-4 試験体Ⅰ（加力前の桁、加力中の桁の割れ、加力後の桁）

同じ形状の試験体を3体実験したが、損傷過程、破壊モードはすべて同じ結果とはならなかった。各試験体の加力前、加力中、加力後の写真 4.6.3-4～6 に示す。試験体Ⅰは桁の左側の蟻の側面が、引張力を受けて割れた。桁右側には損傷はなかった。試験体Ⅱは蟻部分に損傷はなく、桁に最初から入っていた仕口面側の真ん中の割れが原因で、正加力時にはその割れを閉じるような形で変形し、仕口面側でない面に割れが生じた。加力前と加力後の桁の写真を見ると、芯から左右方向に割れが拡大していることがわかる。試験体Ⅲは1体目と同じく、蟻の側面、上面に引張による割れが生じた。いずれの試験体も梁側には損傷は全くみられなかった。

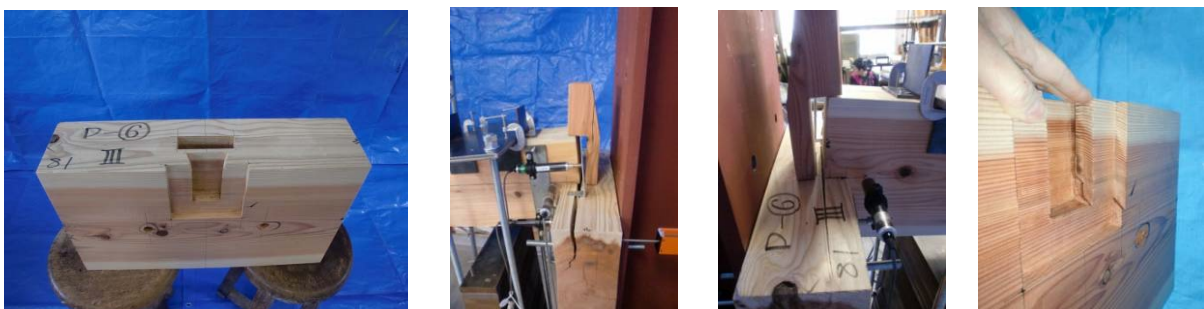
写真 4. 6. 3-6 試験体Ⅲ（加力前の桁の前面、加力中の桁右側の割れ、加力中の桁左側の割れ、加力後の桁）

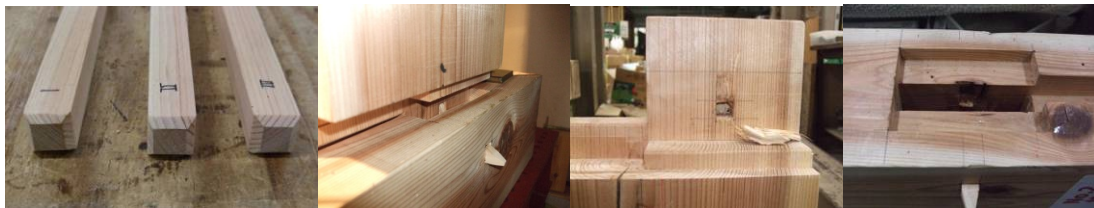
写真 4.6.4-2 ほぞ込栓

(左より、打込み前の込栓、栓の破断、解体後の男木とちぎれた栓)

写真 4.6.4-2～4.6.4-5 にタイプ毎の損傷過程と破壊性状、解体後の状況などを示す。タイプ毎の各 3 体ともに同様の傾向が観察された。ほぞ込栓は、ほぞのせん断と込栓の曲げせん断性能に開きがあるため、3 体とも込栓の曲げせん断破壊により破壊したが、栓の曲げが起こった後も粘り強い挙動を示した。ほぞ割楔では変位 60mm 以上まで加力を行ったが、一気に耐力低下を引き起こすような脆性破壊は見られなかった。代表的な破壊性状は、男木両端部の女木木口面との摩擦による引張圧縮破壊であるが、3 体のうち 1 体では男木にあった節周りの目切れが原因で、男木が圧縮破壊した。寄蟻では女木の段階的な圧壊により、女木に対し相対的につぶれにくかった男木の引き抜けが順次進行し、また男木の引き抜けに伴う摩擦力により女木の割裂も併発した。ただ耐力は低いものの、 $0.8P_{\max}$  に至るまでには 20mm 程度の変位を要するように、粘り強い仕口であるといえる。

ほぞ込栓は 3 体とも荷重 3kN 付近から込栓の曲りが目視確認できるようになり、5kN 過ぎぐらいから込栓のめり込みに伴う音が観察された。3kN 付近に込栓の曲げ降伏時期が、5kN 付近に込栓のせん断破壊の開始時期があると推察される。変位が 15mm を越えとほぞの込栓穴が見えるようになるが、そこに至っても込栓が完全に破断することはなく、試験体 II を除き、ゆるやかに荷重低下しながら変位が増大した。試験体 II のみ変位が 20mm を越えるまで荷重が増大し続けたが、ほぞや込栓の材質には他の試験体との目立った違いは確認できなかった。

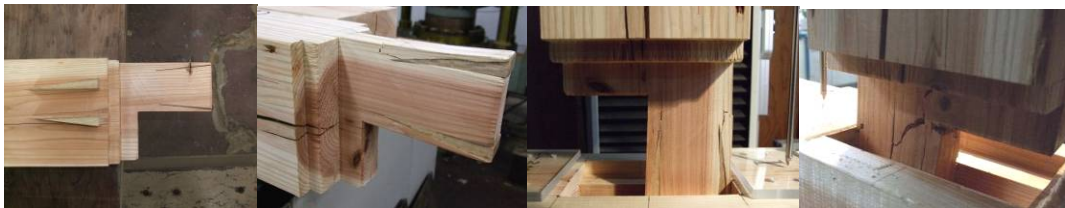
写真 4.6.4-3 ほぞ割楔

(左より、打込み前のクサビ、解体後の男木、男木端部の圧縮・引張破壊、節まわりの割れ)

ほぞ割楔は 3 体ともほとんど男木が女木から抜け出すことなく、10kN 付近まで荷重が直線的に増大した。降伏は、男木側面テーパ一部のめり込みによって決まると思われるが、降伏後は少し抜け出しては音を立てて止まるということを繰り返して緩やかに荷重低下した。試験体 II の降伏後の挙動が他と異なるのは、ほぞ部にある節の影響でほぞ内部が圧縮破壊したと関係があると考えられる。なお加力前、クサビをほぞ部からの突出がないくらい打込んだ際、ほぞが割れ裂けるような音したが、荷重と変位の関係や、試験後解体時の観察結果から、負の影響はなかったものと思われる。

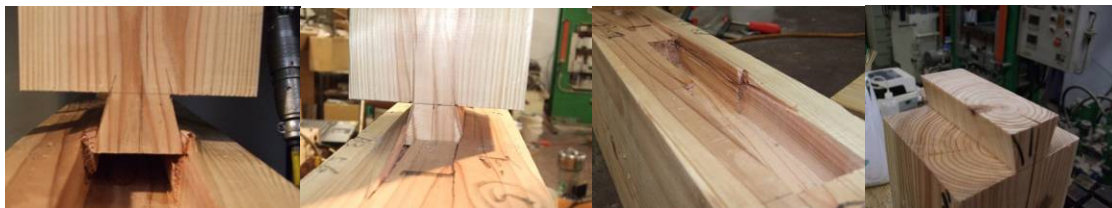
写真 4.6.4-4 寄蟻

(左より、女木の圧壊と割裂、女木上端の割裂、解体後の女木、解体後の男木：つぶれてない)

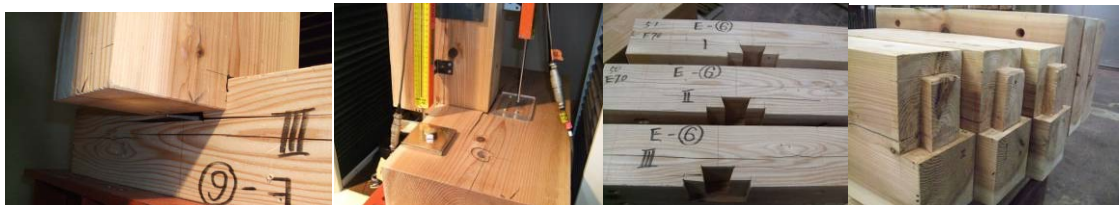
写真 4.6.4-5 兜蟻

(左より、女木側面の割れ、女木上端の割れ、解体後の女木、解体後の男木)

兜蟻では、女木木口面が男木にめり込み、その摩擦力により女木の仕口加工隅角部からの亀裂が進行したが、亀裂の進行にもかかわらず耐力は漸増した。ただし引張性能に関していえば、兜蟻は腰掛蟻・大入れ蟻仕口と区別する必要はないと思われる

兜蟻は荷重 1 k N ぐらいから音が観察され、3kN すぎから女木の割裂が目立ってきた。試験体 II と III については変位計を 3 か所に設置したが、それらの平均値が試験体の挙動をうまく反映できなかったため、1 か所の変位計の値を用いてグラフ化を行っている。

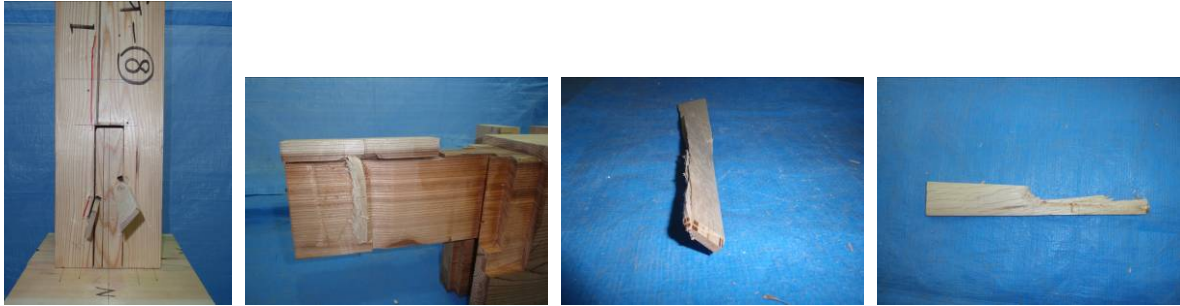
写真 4.6.5-3 試験体：G-⑧

(写真左より、梁側継手部の割裂き（終了後）、竿車知のせん断破壊（終了後）、  
車知栓のねじれ破壊（終了後）および車知栓のせん断破壊（終了時）)

破壊状況を写真 4.6.5-3 に示す。いずれの試験体とも、車知栓の回転が発生し梁側継手部が広がった。その後、試験体 No.1 では最大荷重に達した後梁側継手部に割裂けが発生し荷重が低下した。試験体 No.2 および No.3 では、最大荷重に達した後竿車知のせん断破壊が発生し、荷重が低下した。なお、車知栓は試験体 No.1 でねじれ破壊、試験体 No.2 および No.3 ではせん断破壊がそれぞれ確認された。

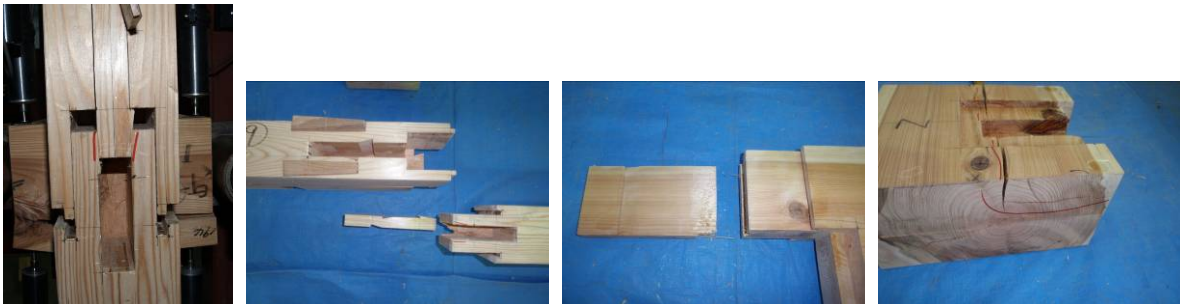
写真 4.6.5-4 試験体：G-⑨

(写真左より、竿車知と管柱ほぞ孔の間のせん断破壊（終了時）、継手部の状況（終了後）、  
竿車知と管柱ほぞ孔の間のせん断破壊（終了後）および直交梁の割裂き（終了後）)

破壊状況を写真 4.6.5-4 に示す。いずれの試験体とも、若干の車知栓の回転が発生し、直交梁に割裂きが発生した。その後、竿車知と管柱ほぞ孔の間にせん断破壊が発生し、荷重が急激に低下した。

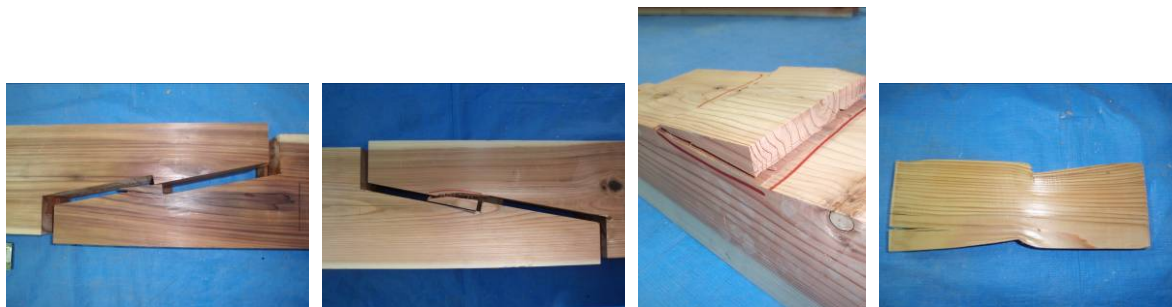
写真 4.6.5-6 試験体 : G-Ⅺ-1, 2

(写真左より、試験体 G-Ⅺ-1 : 継手部のせん断破壊 (終了後)、試験体 G-Ⅺ-2 : 継手部のせん断破壊 (終了後)、継手部のせん断破壊 (終了後) およびほぞのせん断変形 (終了後))

破壊状況を写真 4.6.5-6 に示す。試験体 G-Ⅺ-1 では継手部の隙間が広がりはじめ、その後継手部のせん断破壊が発生して荷重が急激に低下した。試験体 G-Ⅺ-2 では同様に継手部のせん断破壊が発生して荷重が低下したが、ほぞの効果により荷重低下は小さく、大きな変形能力が見られた。

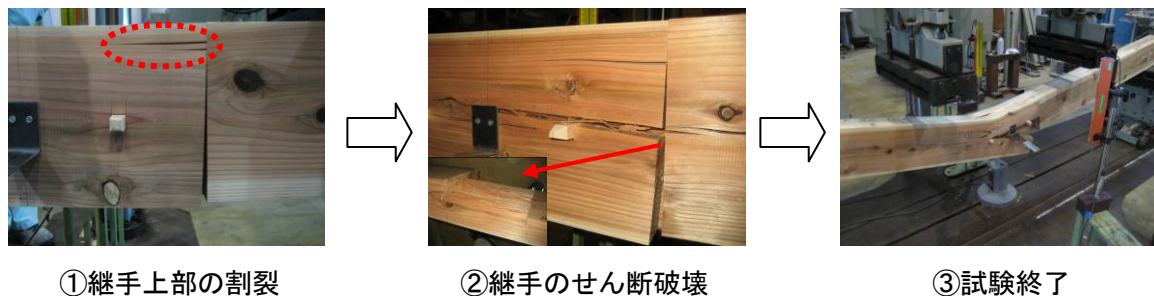
図 4.6.6-13 破壊の進行状況例 (F-⑩-1 試験体)

曲げ試験時の破壊の進行状況例を図 4.6.6-13 及び図 4.6.6-14 に示す。いずれの試験体も加力初期に継手上部の割裂が発生し(図 4.6.6-13、図 4.6.6-14 の①)、最終的に追掛け継手のせん断破壊により最大荷重が決定された(Ⅱ②)。ただし、その後も耐力が完全に無くなるわけではなく、試験終了(耐力がゼロに近い時点)までに大きな変形量を示した(Ⅱ③)。

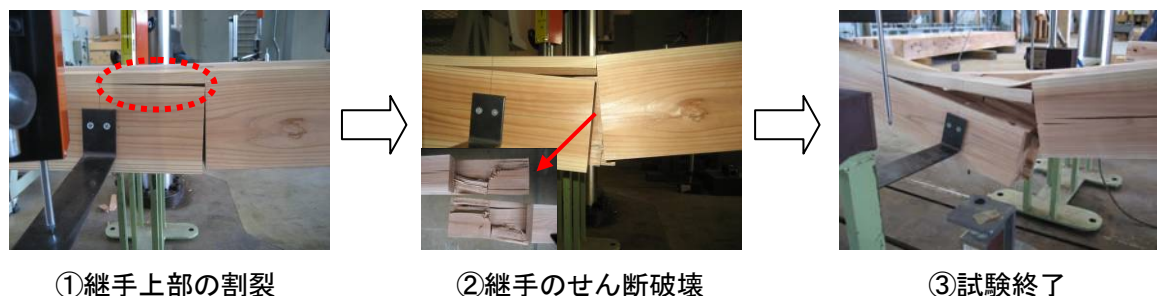
図 4.6.6-14 破壊の進行状況例 (F-⑩-2 試験体)
