## 6. 2 天然乾燥材の干割れ

### 6. 2. 1 標準状態と屋外（屋根付き暴露）、及び水中貯木

## 6. 2. 2 葉枯らし乾燥の有無（京都）

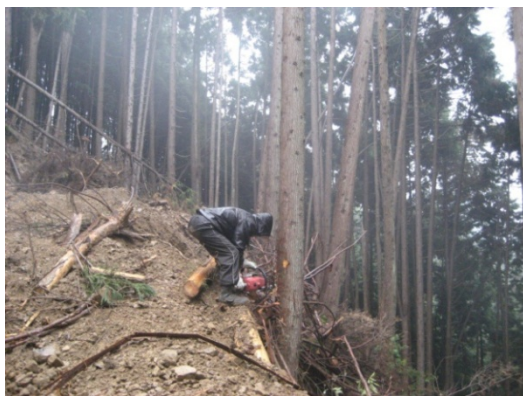
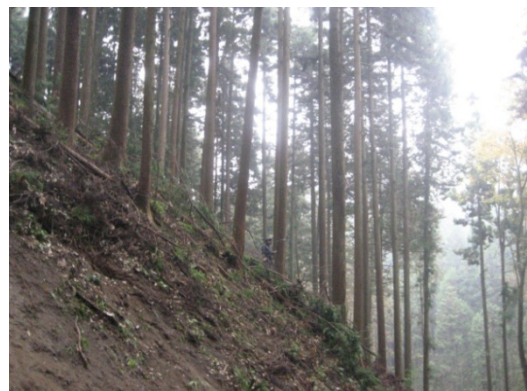
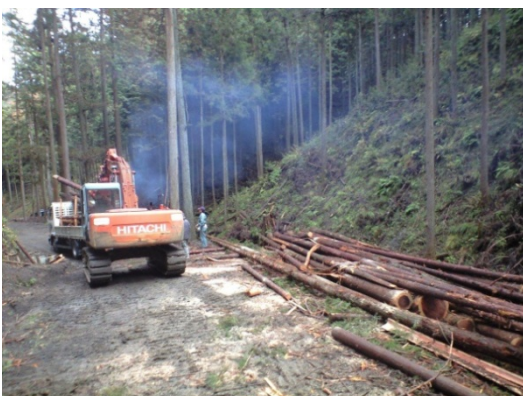
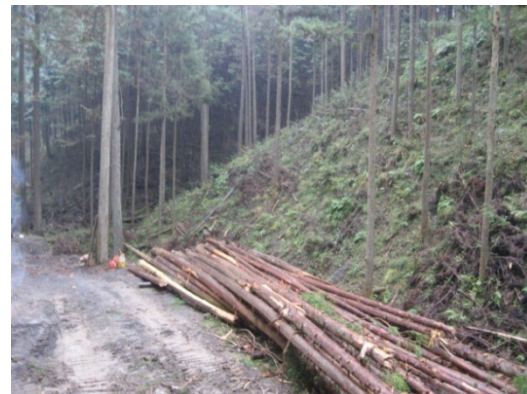
写真6. 2. 1-1 伐採環境と状況 (1)

埼玉県飯能市の製材所より、西川産地域と多摩産地域の間の名栗地域における径級18cmから22cmの原木を択伐した。乾燥処理する1週間から2週間前の間に伐採し、伐採後は長くて4日程度、土場に野積みした。なお、伐採野積み期間の天候は、晴れ、晴れ、晴れ、曇り、晴れ、晴れであったが、部分的に降雨もあった。

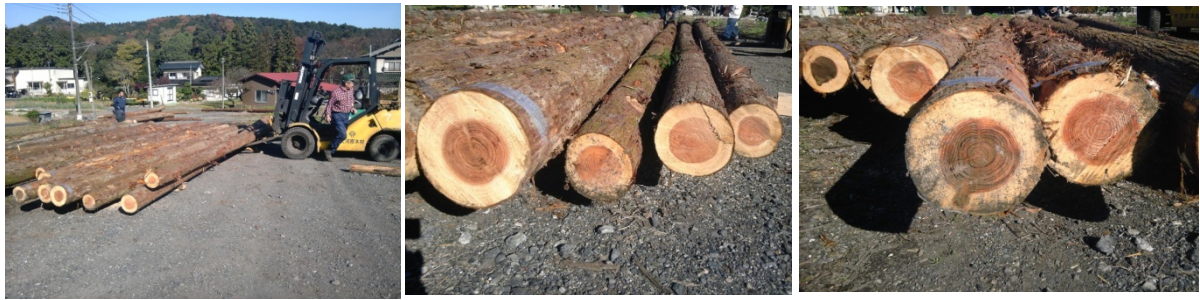
写真6. 2. 1-3 原木の選別状況1

つくばでの干割れ影響試験に用いる材料を多摩地域と西川地域の間地域の多摩側付近から伐採し、土場で8mの原木30本から、20本と予備1本の合計21本を試験体として取り出した。選別の項目は曲り、目粗、中目、目細の分類、節の有無、黒芯及び重量である。それぞれの選別を通して4種類の試験体材料に配分し、大きな偏りがないように、元末を基準とするエンドマッチングを行った。

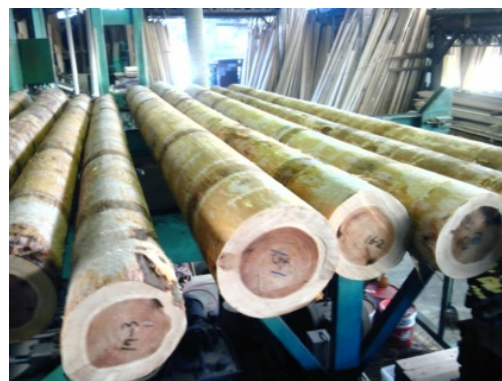
写真6. 2. 1-4 原木の選別と粗挽き製材の状況

次に、大きな曲りに配慮して、2mのシングルソーと4mのツインソーにより製材し、各材料端部を2mにクロスカットした。また、クロスカット時に全乾法テストピースを取得した。

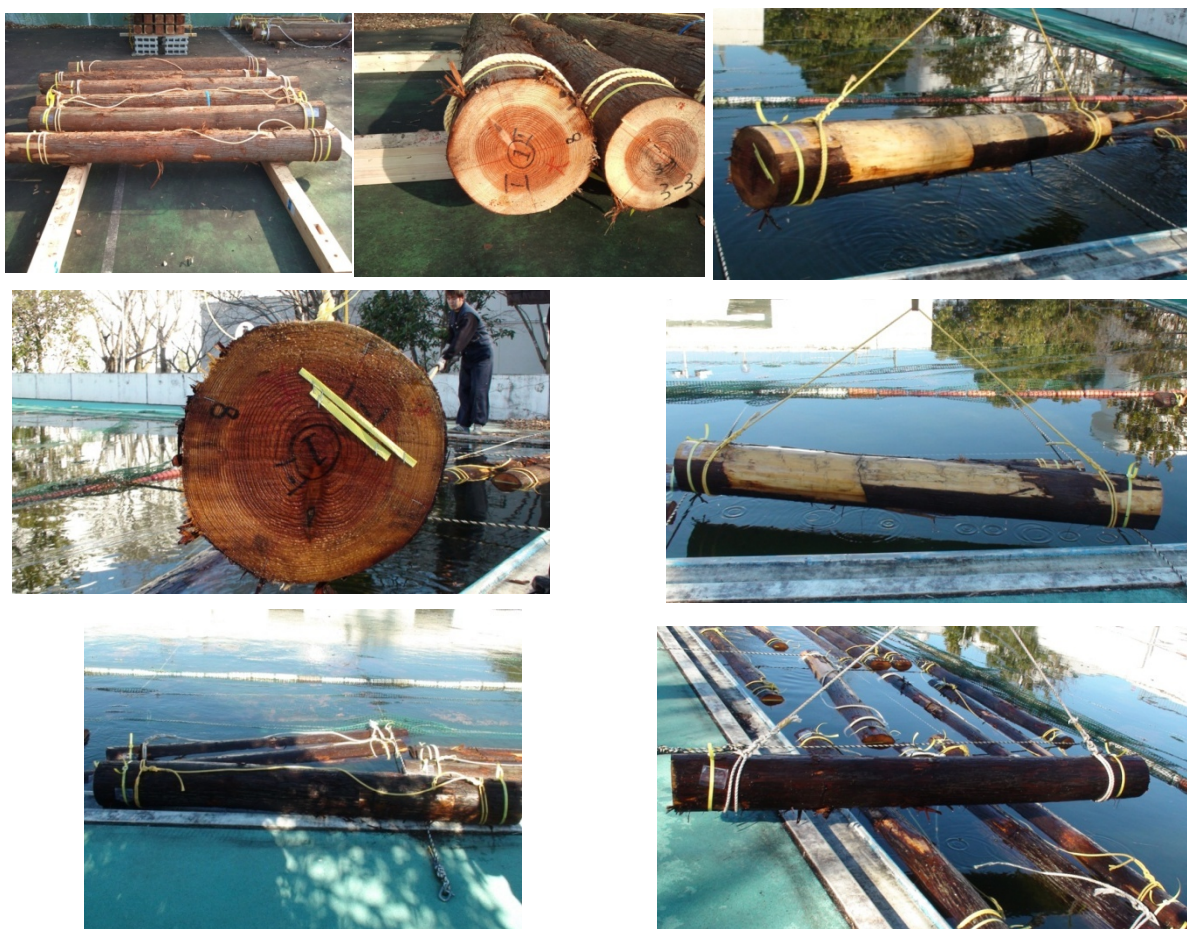
写真6. 2. 1-8 水中前処理乾燥試験体の水中処理の状況

一方、水中前処理屋内常態乾燥は、製材棧積み前に丸太の状態で水中処理を行う。プール内で12ヶ月程度の前処理を行い、その後、丸太の井桁組乾燥、加えて、製材棧積み乾燥を実施する。

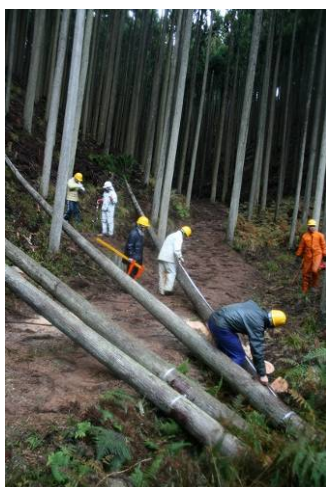
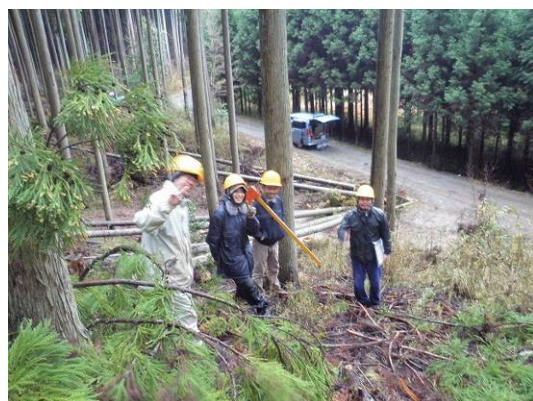
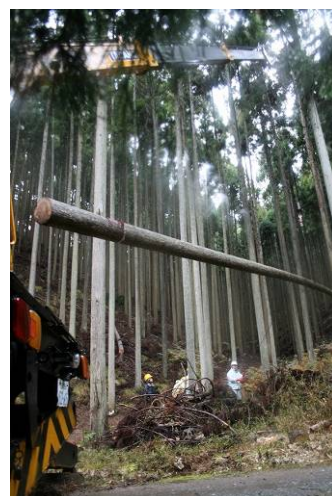
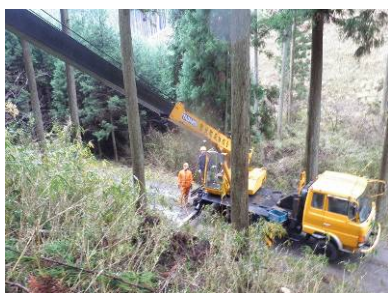
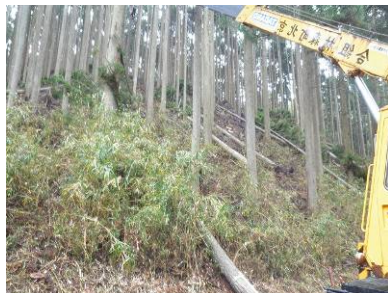
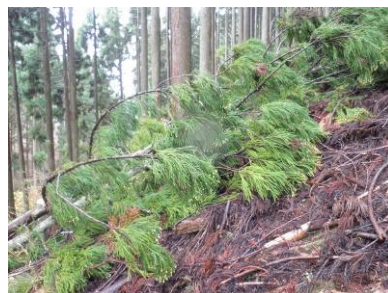
写真 6. 2. 2-4 葉枯らし材の伐採および重量の計測状況

写真 6.2.2-4 に伐採実施時における葉枯らし用材計測風景を示す。伐倒は樹幹が山側になるようにチェーンソーで切り倒し、その後重量計測を行った伐倒木についてはクレーンで林道に沿った位置まで引き下ろした。その際に樹冠の枝が切り株等に引っかかり、若干の損傷を負ったものも見られた。

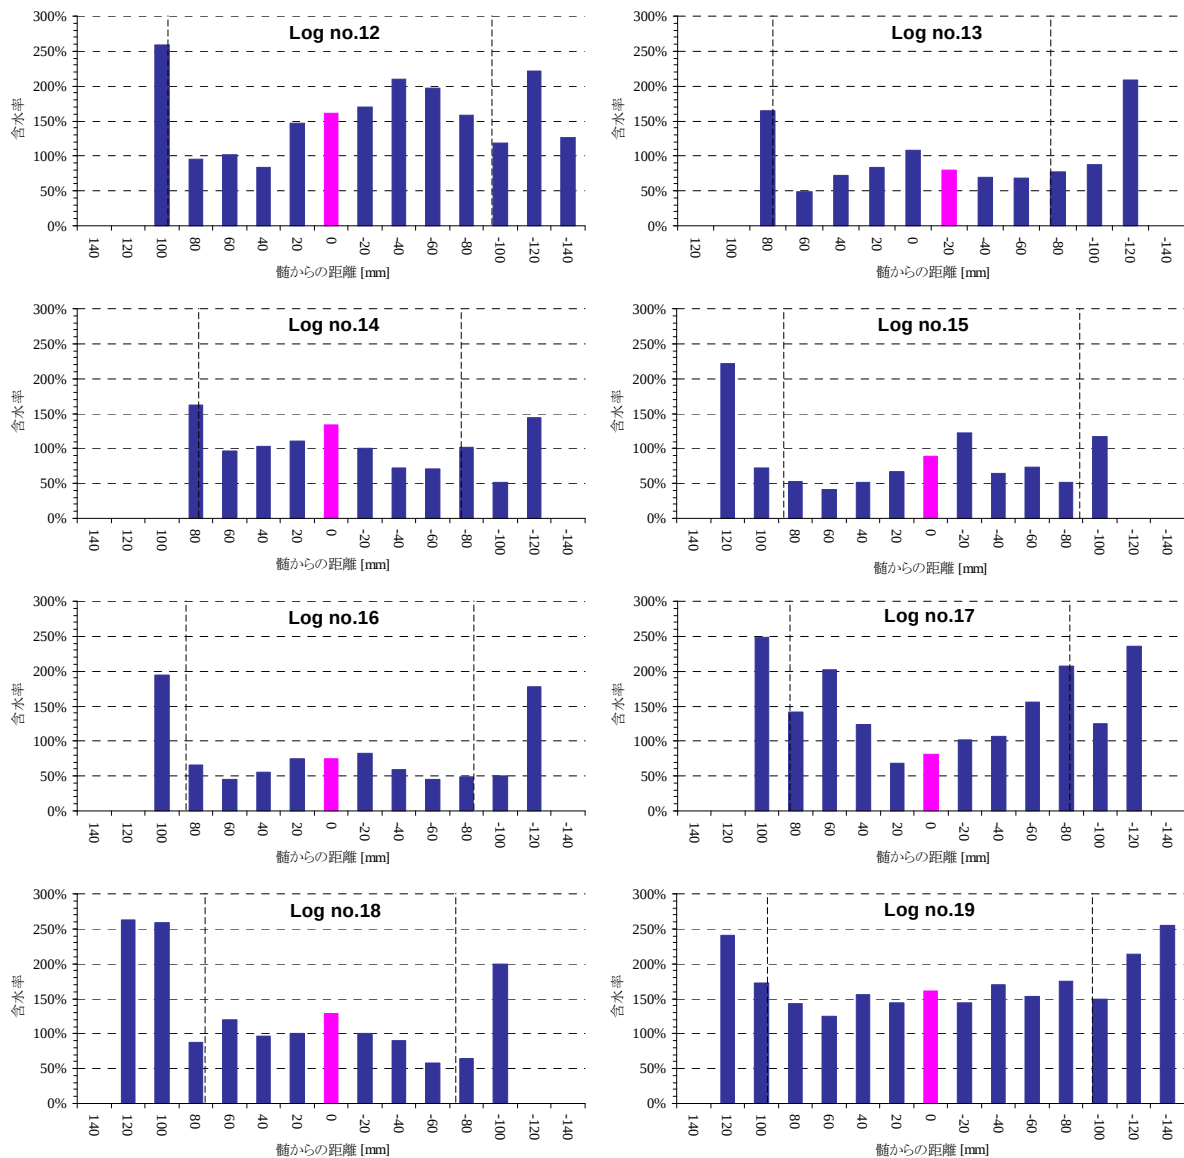
図 6.2.2-6 伐採直後の葉枯らし用材の樹幹内含水率分布

図 6.2.2-6 に伐採直後の葉枯らし用材の樹幹内含水率分布を示す。横軸にそれぞれ髓を中心とした小片の採取位置を示した。若干芯ずれした材も見られたため、髓は必ずしも中央に位置したわけではない。材ごとに異なるが、最外層から 20-40mm 程度が辺材部であり、その内側に心材部があることを目視に依って判別した。図から、今回の供試材は心材部分においても個体ごとに大きく含水率のばらつきがあることが分かる。全体に 50%以上の含水率を示したが、中には心材においても 150%に達する高い含水率を有していた材も見られた。また辺材付近は一般に高含水率であり、中には 250%を上回る値も得られた。樹幹内の含水率分布は一様でなく、心材内で髓に向かって徐々に低下しているもの(no.17)や、心材と辺材の境界部のいわゆる白線帯部で最低含水率を示し、心材中では髓付近で最高の含水率になるもの (no.1,16 など) も多く見られた。なお、図中点線の縦線は表 6.2.2-2 中に示した、平均辺材厚さから算定された心辺材境界の位置である。

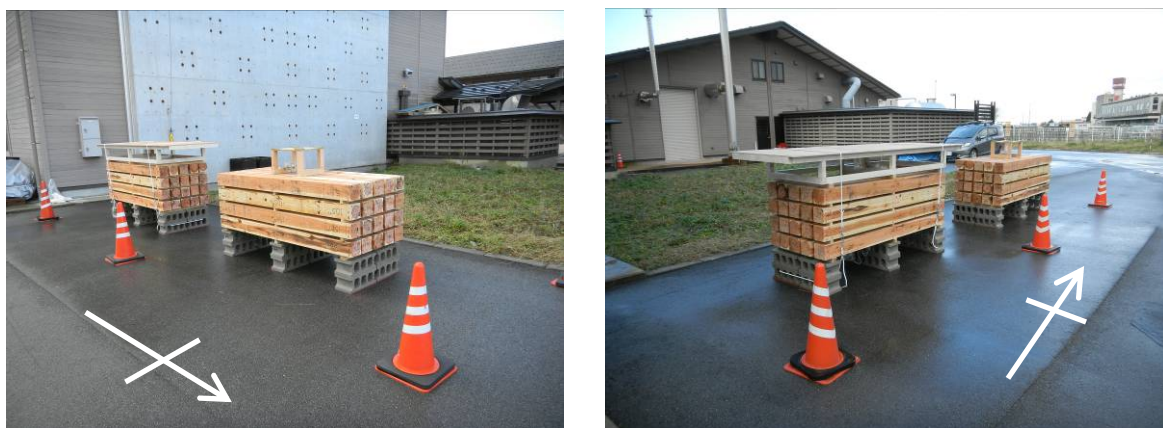
写真 6.2.3-3 栈積みの屋外暴露状況

富山県農林水産総合技術センター木材研究所(富山県射水市黒河新4940)敷地内の屋外に栈積み試験体を設置・暴露した(写真6.2.3-3)。栈積みは、屋根を掛けたものと屋根を掛けないものの2種類であった。栈積みの詳細は図6.2.3-3の通りであった。以降、屋根付き栈積みの試験体を「屋根あり」、屋根なし栈積みの試験体を「屋根なし」と略す。

屋根あり、屋根なしとも試験体の長軸方向をほぼ南北方向とした。設置場所の南面には建物があるため、朝・夕に東西からの日射の直射はあるが、昼前後の直達日射はない。

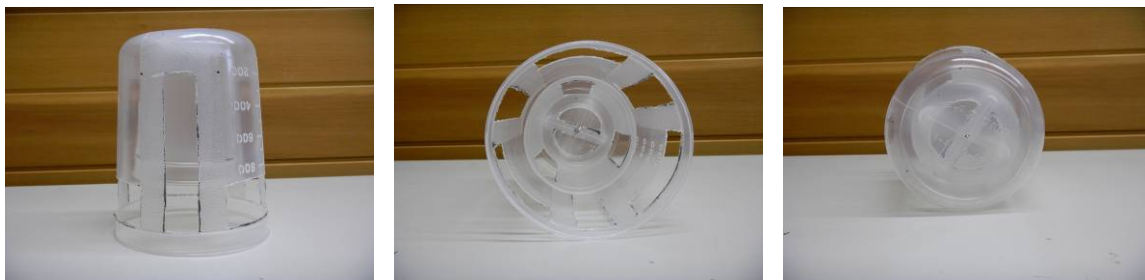
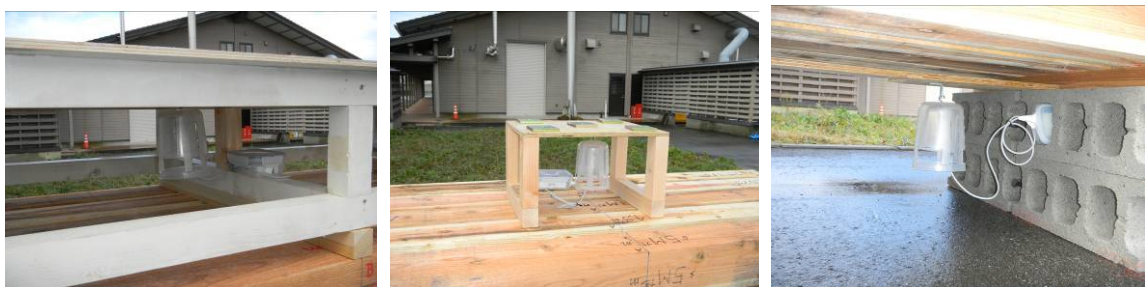
写真 6. 2. 3-4 温湿度センサの設置

温湿度の測定には、ティアンドディ社製 TR-72S を用いた。温湿度センサは、防滴と通気確保のため、写真6.2.3-4のような大きさの異なるディスコカップを切り抜いた2重構造のカバーで保護した。ロガー本体は、防水のため、市販の食品用気密パッケージに収納し、ケーブル貫通孔をコーキング材で密閉した。また、直達日射の影響防止ならびにセンサ・ロガーの保護のため、栈積み上部設置のセンサ・ロガーは、屋根内に設置した。後述する12月の暴風により、屋根付き栈積み下部のセンサが損傷したため、テープ被覆や暴風板を設け、強風対策を行った(写真6.2.3-5)。

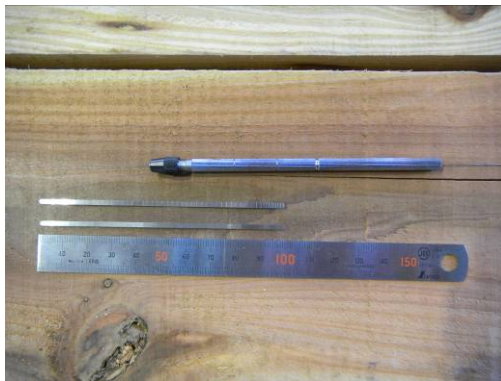
a) ワイヤ式ゲージ（上）との比較

栗崎ゲージは平板なので、厚さ方向に容易に湾曲可能で、幅方向の剛性が高いため座屈しにくい。ワイヤゲージ径よりも薄く、割れへの挿入性も良好である。また、指でつまむことで計測位

置を保持でき、計測が迅速で簡便という利点がある。

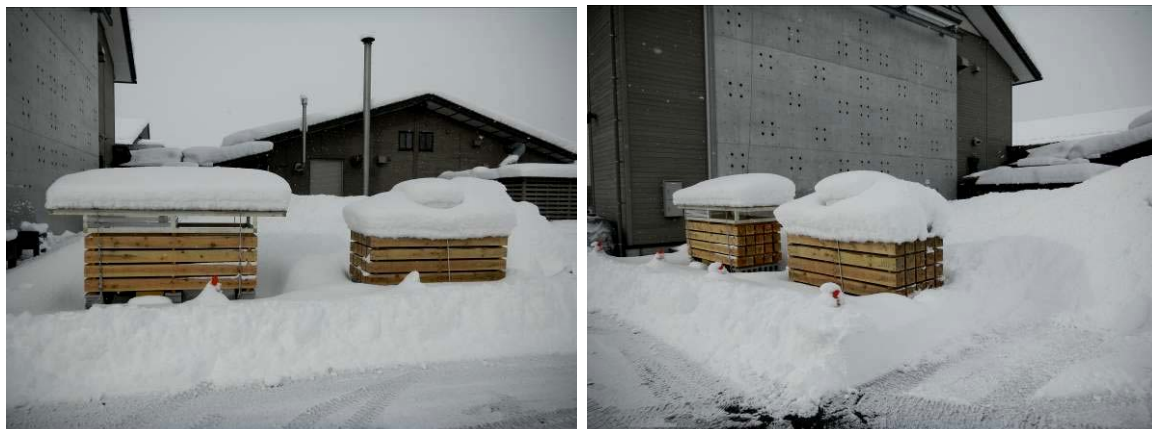
写真 6. 2. 3-7 栈積み試験体の積雪

屋根なしでは、栈積み上部の試験体上面で積雪の凍結がみられた。このため、測定時には除雪、プラスチックスクレーパーによる結氷の欠き取り、融水の拭取りを必要に応じて行った。また、栈積み内部では試験体と栈木の間が凍結し、栈木が試験体から離れず、測定できない状況も発生した。
