## 6. 7 古材の性能

### 6. 7. 1 応力波伝播速度に基づくヤング率推定法の原理

## 6. 7. 2 古建築部材の応力波伝播速度および推定ヤング率

### 6. 7. 3 古建築部材の応力波伝播特性

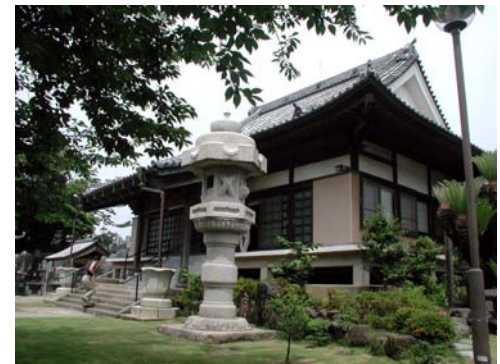
写真 6. 7. 2-4 調査建物例（光念寺）

また、神奈川県三浦市内の光念寺本堂（築 270 年、写真 6.7.2-4）では、柱（推定樹種はヒノキ、マツ）、頭貫、虹梁の各部材について、部材調査を行った。光念寺では、内陣部の構造材や天上に文化価値の高い彩色や天上画があったため、改修に際して、特に内陣部の構造材の再使用可能性を検討した。写真 6.7.2-5 に解体前の、また写真 6.7.2-6 に解体後（再使用のためのクリーニング後）の非破壊検査の様子を示す。測定結果として、解体前と解体後の繊維方向の推定ヤング率を図 6.7.2-5 に示す。これより、内陣内の丸柱について、繊維方向ヤング率は一般的な構造材のヤング率を満たしており、再使用上の問題は無いと判断された。虹梁や頭貫ではヤング率が若干小さい材も見受けられたが、これらについては、荷重負担が小さい部位に使うなら再使用可能であると判断した。一方、これらの材について、内部欠陥を探傷するために、半径方向の測定（床面からの高さを変えて 5～6 箇所、同一高さ位置について直交する 2 方向から測定）を行ったところ、解体前調査で丸柱 2 本（C1、C2）に不具合が見られ、さらに C2 材については解体後の測定でも床下部に不具合を、また新たに丸柱 10 材に不具合を確認した。その結果、C1 材は交換、C2 材と丸柱 10 材は、梁の架け方を工夫し、荷重負担を極力抑えることで対応した。

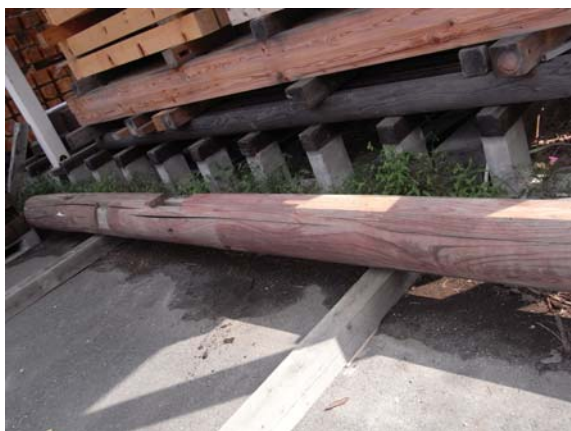
実験に供したケヤキ柱材

- 1) 建物：曹洞宗鷹取山玄江院本堂（〒384-0084 長野県小諸市耳取 1922）  
1711 年建立 2008 年解体（築後年数：298 年）
- 2) 部位：柱，樹種：ケヤキ，本数：1 体
- 3) 寸法：直径 262.5mm 円形近似，長さ 4596mm，欠損有
- 4) 密度：679.6kg/m<sup>3</sup>（欠損部分を無視），表面含水率：8.4%

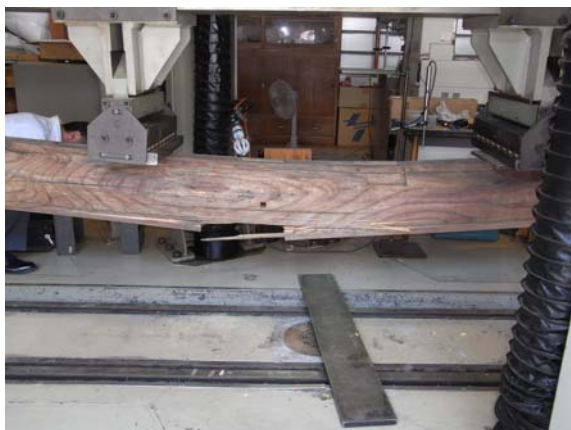
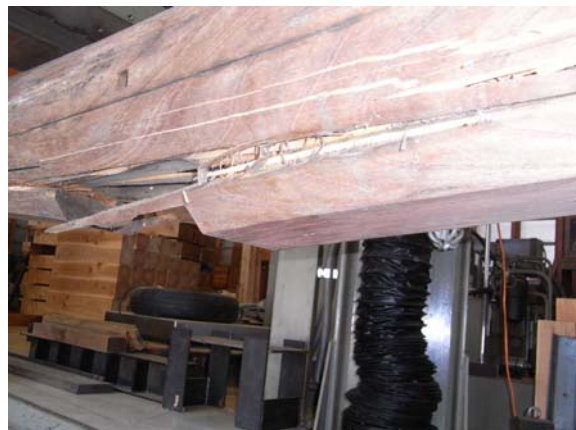
写真 6. 7. 4-1 玄江院とケヤキ古材の実大曲げ試験

破壊後 1

破壊後 2
