#### 4. 構法・歴史部会

## 4. 2 伝統的建築物による伝統構法の調査研究

#### 4. 2. 2 重要文化財勝興寺大広間（高岡）

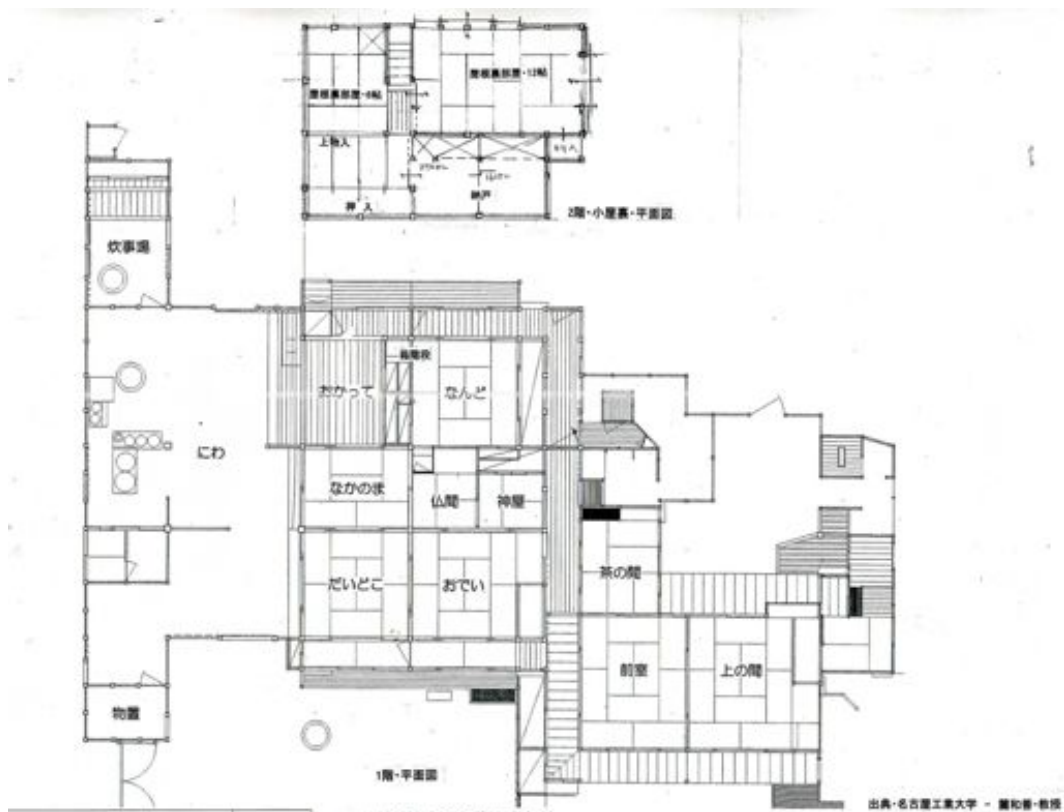
図4.2.5-1 内田佐七家（主屋）平面図

床面積、1階193.3m<sup>2</sup>、2階（小屋裏）57.7m<sup>2</sup>、延べ床面積251.0m<sup>2</sup>、軒高4.60m、棟高さ7.45m、上屋を中心に南、北に廊下があり庇によって取り込まれている。

又、西側、「炊事場」「かまど」部分を取り込み、小屋、庇によって構成されている。

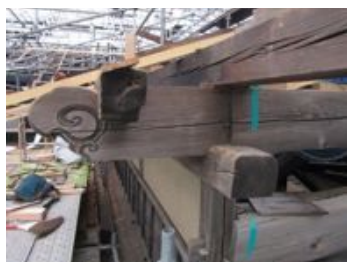
- ・T字造り部分の小屋は、敷桁（182×212）を置き、梁（303×303鼻部分は巾を落とす）を持ち出す出梁造り。土間、搗屋（かや）部分はそのまま屋根を葺き下ろす。
- ・出梁に直交して小屋束踏梁を井桁に組む。小屋束に直接母屋（212×197）、棟木を受ける。母屋は4.5尺間に入り断面が大きい。垂木（88×100）を1.2尺間に釘で止めつける。
- ・背面に伸びる棟通りの中央3間に天秤梁を渡し母屋を渡し顎で受ける。この3間両側の柱に両側面の出梁を差口で受ける。
- ・小屋貫で小屋束を固める。（和小屋）
- ・軒の出は約5尺と大きい。ケラバは3.5尺ほど出し、棟木をより多く出し破風板を傾け取り付ける。

写真4. 2. 6-17 敷桁、出梁、軒桁
