# 「伝統的構法の設計法作成及び性能検証実験」検討委員会 第二回フォーラム in 京都

# 「伝統的構法の設計法作成及び性能検証実験」検討委員会 第二回 フォーラム in 京都

# 平成 23 年度検討委員会の目的

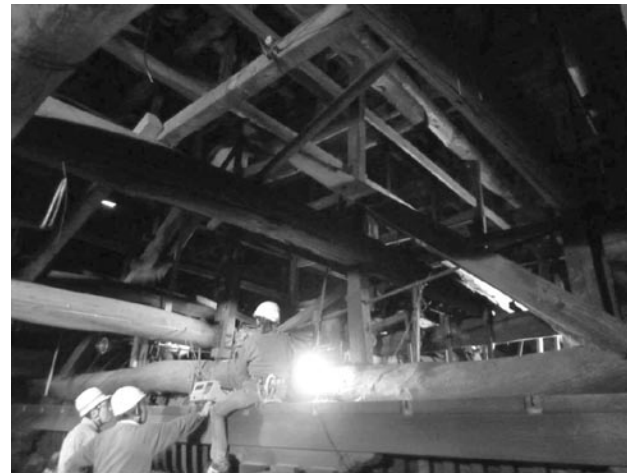
写真 2 応力波伝播特性測定状況

同じく、平成 22 年度から新設された古材 WG では、4 つの課題にとりくみましたが、写真 2 は善光寺大勧進萬善堂の小屋組の中で応力波伝播特性を調べている状況を示します。図 1 は推定された古建築部材のヤング係数の出現頻度を示します。また、写真 3 に実大寸法の古材の曲げ試験の状況を、図 2 に古材のヤング係数（MOE）と曲げ破壊係数（MOR）の実測例を示します。

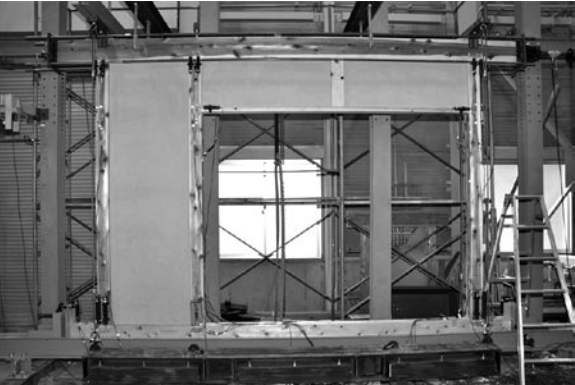
写真 1 MWD-10 設置状況

写真 1 に、MWD-10 の設置状況を示す。下の方に写っている鋼材が柱軸力のためのおもりである。

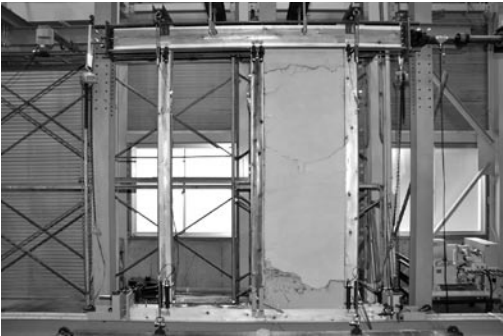
写真 2 MWD-1

MWD-1、MWD-2、MWD-3、MWD-8、MWD-10 の実験終了時の状況を写真 2 から写真 6 に示す。写真 7 に、PWA-1 の損傷状況も併せて示す。いずれの試験体も、1/10rad を超える変形まで加力を行っても柱脚が引き抜けてしまうなどの重大な軸組の損傷を生じなかった。1/60rad 辺りから、壁土のひび割れが目立ち始め、1/20rad を超えると所々で壁土の剥落が見られ、そのために計測器の何台かが犠牲となった。貫に沿ったひび割れと、その周辺に伸びる斜めのせん断ひび割れが顕著である。土壁部分について、MWD-3 の損傷は MWD-2 と同様であり、MWD-8 や MWD-10 では MWD-1 と同様の損傷が見られる。1/7rad 近くまで変形させたところ、MWD-1 の左柱の他には柱脚その他の軸組に目立った損傷は見られなかった。

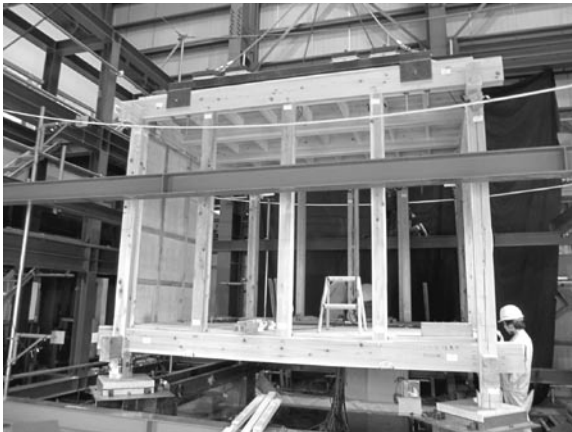
写真2 石場建て木造軸組試験体

実験は、京都大学防災研究所強震応答実験室において、2010年10月12～29日に実施した。試験体の接合部は、直交する桁は相欠き接合、桁と柱は長ほぞ込み栓留め接合、柱と足固めは、ほぞ差し車知栓留め接合とした石場建て伝統構法である（写真2）。規模は、平面寸法3640mm × 3640mm、高さは3110mm、柱は、隅柱が150mm角の通し柱、中柱が120mm角、桁と足固めの断面は120 × 240mmである。礎石は、平面500mm × 500mm、厚み60mm、表面は切り出しままの御影石とした。耐力要素は片面貼り乾式土壁パネルによる壁と足固め、柱などの軸組である。実験は、加振方向の壁配置をパラメータとし、試験体AはY1、Y5構面に2P、試験体Bは、それぞれ1Pと2P、試験体Cは1Pと1P、試験体Dは3Pと1Pの壁配置とした。また、試験体頂部には、水平構面の変形を阻害しないような仕様の錘（42.35kN）を設置した。

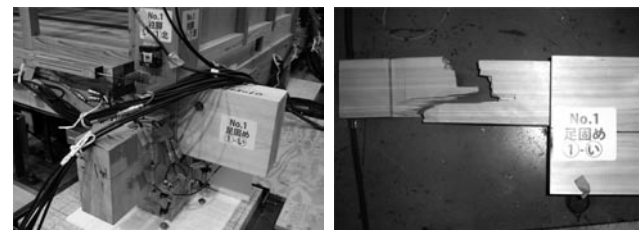
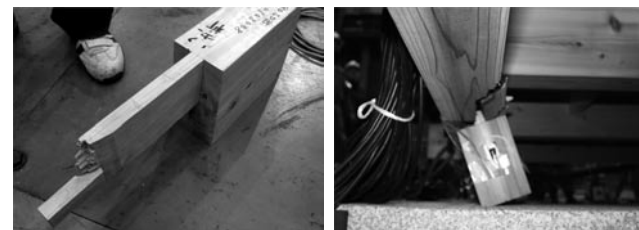
No. 1 では 2 か所 (い-1、い-5) で足固めの竿引き独鈎の竿部分がちぎれるように折れ (写真 7、8、9)、車知栓も割れていた。No. 2 は束が転んだことで (り-11) ホゾを差している足固めにも損傷を与えた。(写真 10) 一見大きな損傷のように見えるが、それによって軸組自体が傾くことはなかった。

No.1 いー1 損傷を受けた足固め廻り  
No. 1 いー1 竿引き独鈎

No.1 いー5 竿引き独鈎  
No.2 床束の転びと足固め損傷

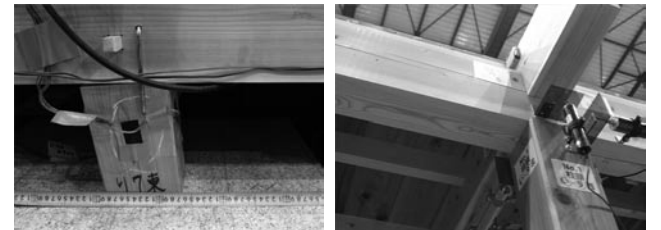
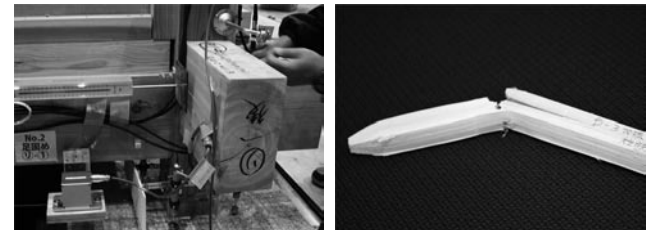
No. 1 では束が大きく転んだり (写真 11)、梁が桁にめりこんでいた。(写真 12)。No. 2 は「り-1」 (写真 13) で足固めの込栓が折れた。(写真 14) 少し梁が振れはしたが、軸組自体には大きな損傷はなかった。柱の移動は最大で No. 1 で X 方向-7mm・Y 方向-2mm、No. 2 では X 方向-25mm・Y 方向+13mm であった。

No.1 傾いた床束  
No.1 桁にめりこんだ梁

No.2 りー1 損傷を受けた足固め廻り  
No.2 折れた込栓

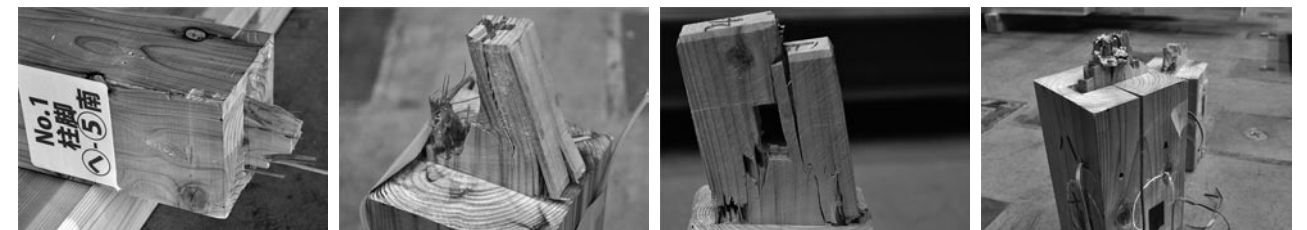
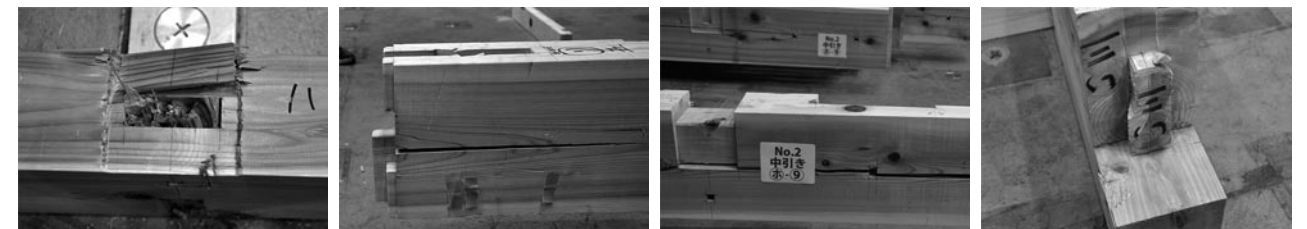
■解体後観察 実験が終わった後に解体をしながら、実験中にはわからなかった仕口や継手の内部の損傷を観察した。外部からの目視では無事と見えていたところでも、仕口の内部に損傷が隠れている箇所もあったが、大方の部材には損傷はほとんどなかった。

柱脚ホゾ  
柱脚  
束ホゾ  
束ホゾ

足固め下端  
足固め仕口  
中引き継手  
ささら仕口

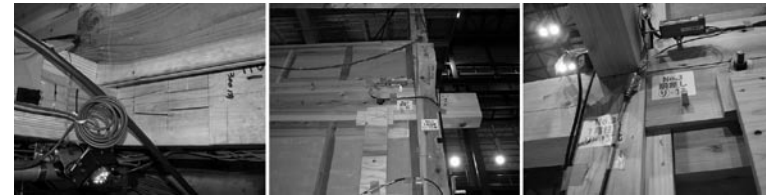
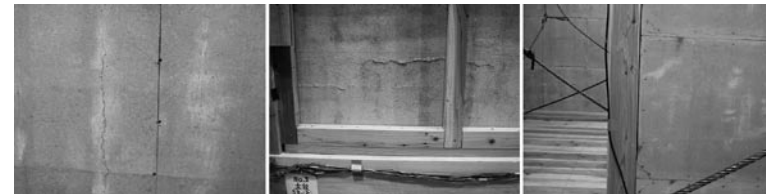
#### ■加振Bの損傷写真

B01：土台継手の割れ

B02：2階梁の割れ

B03：梁と柱の隙間

B04：1階壁の割れ

B05：1階壁の割れ

B06：壁の軽微な損傷

加振B－2では軸組の一部に割れが発生。土台の継手部で未損傷だった箇所にも割れが発生した。また2階床レベル横架材の一部で柱との仕口部の隙間が拡大した。壁の損傷は少ない。加振B－3では軸組の損傷が一部拡大した。また、土台継手の損傷箇所も増加した。壁は加振方向（X方向）でかつ、9及び13通りに損傷が多く見られる。加振C－4では軸組に大きな損傷は見られないが、小屋貫の楔の抜けが発生した。加振方向（Y方向）の乾式土壁パネルに多くの損傷が見られるが、その多くはパネル角部の軽微な圧壊である。加振C－5では柱の一部に割れの拡大が見られる。また、土台にも新たに割れたものがある。加振方向（X方向）の乾式土壁パネルに多くの損傷が見られるが、その多くはパネル角部の軽微な圧壊である。2階の損傷は少なく、1階の損傷は13通りに多く発生した。なお、パネルの受木が数カ所で割れた。

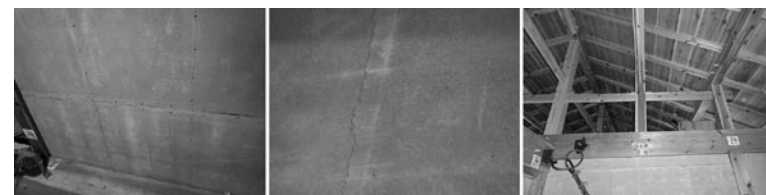
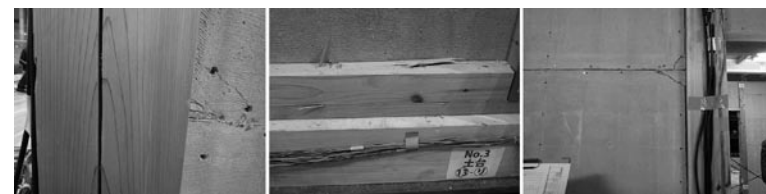
#### ■加振Cの損傷写真

C01：壁のはらみ出し

C02：垂壁の割れ

C03：小屋貫の楔抜け

C04：柱の割れ拡大

C05：壁受木の割れ

C06：壁の軽微な損傷

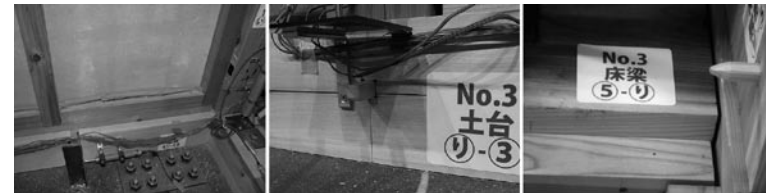
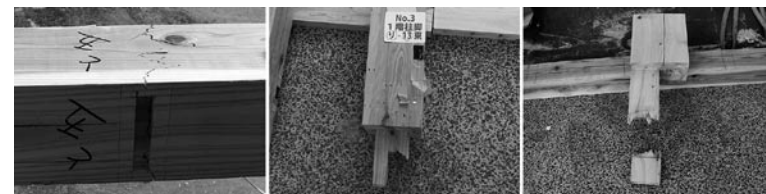
#### ■加振Dの損傷写真

D01：壁受木の割れ

D02：土台の割れ

D03：梁と柱の隙間

D04：管柱の折損

D05：柱脚ほその折損

加振D－2では軸組は2階床レベルの横架材と柱との仕口部隙間の拡大が見られた。壁の損傷は1階に集中して発生しており、特にX方向の損傷が著しい。2階の壁には損傷がほとんど見られない。解体時損傷観察においては、2階床レベルの横架材では「い－1」の竿引き独鈎の竿部分の折損以外には部材・仕口・継手に大きな損傷は見られない。ほとんどの通柱柱脚部分のほぞに折損や込み栓部分からの割れを観察した。2階「と－5」の管柱で垂壁下端での折損がある。1階管柱は一部柱頭・柱脚部分のほぞに割れ・ヒビが観察される。

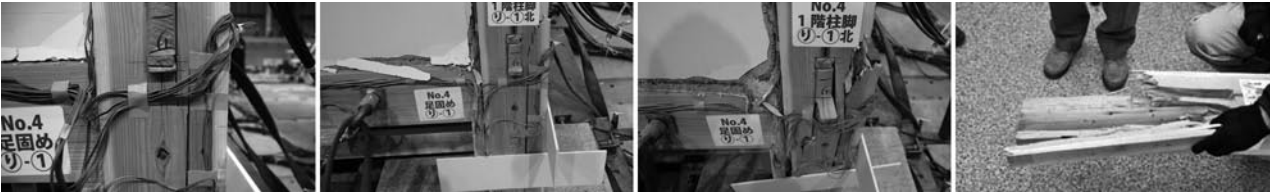
01：り1柱

加振A－4では、加振方向であるY方向の1階壁には損傷が見られるようになる。また、偏心の影響で、加振方向でない「1通りのと～り」の壁に亀裂が発生した。全体的には建物の北西角付近や1通り付近の損傷が大きい。2階壁は損傷が少ない。軸組では「り1通り」の通柱下部に足固めから柱脚にかけて割れが発生している。この割れが以後の大きな損傷のきっかけとなっている。柱脚の移動は55 mm（南）、37 mm（西）が最大である。

加振C－2で以前から損傷があった「り-1」の通柱下部が毀損した。その他の軸組み損傷はない。各所の壁の亀裂が進行したが、部分的に壁が剥落する部分が出てきた。荒壁パネルにはB－4加振と同様、ほとんど損傷が見られない。2階の壁に損傷が見られるようになったが、大きく壁が剥落するようなものではない。柱脚の移動は折損した柱を除き、92 mm（南）、22 mm（西）が最大である。加振C－2では小屋貫のくさびが抜けたり、母屋の継手が多少ずれたりしたが、大きな問題はなかった。

解体時の観察では「5通りい」足固めの部分のほぞの損傷しているのが解った。通柱が折損した「り1通り」の柱を見ると、目廻りなどの欠点があることが解った。その他、2階床レベルの横架材ではほ－5部分床梁継手竿部分にひび割れが見られた。また、床束などのめり込みなどの状況が特徴的であった。

柱亀裂（A－4）

柱亀裂進行（B－4）

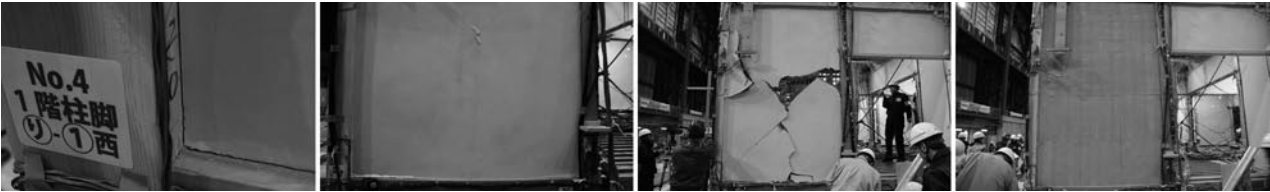
02：1通りと～り外部

加振A－3では軸組、壁共にほとんど損傷は見られない。そういった中で、「1通りのと～り」の外部壁にわずかではあるがチリ際に損傷が見られるのが特徴として挙げられる。

加振A－5では、A－4加振で小さな亀裂が発生した1階の「1通りと～り」の壁が大きく剥落した。2階壁の損傷は少ない。り1通りの柱の亀裂は進行しておらず、その他の軸組にも損傷はない。柱脚の移動は58 mm（北）、71 mm（西）が最大である。また、床束に傾きを生ずるものも出てきた。

壁ちり部（A－3）

壁亀裂（A－4）

壁亀裂（A－5）

荒壁パネルに取替（B加振以後）

A－5加振後及びB加振前の調査により、「1通りい」部分の足固めのほぞの折損が発見されたため、ボルトで補強して実験を続けることになった。また、加振A－4、A－5で偏心の影響が大きいことも解ったので、損傷が大きかった「1通りと～り」間の土壁を落とし、荒壁パネルに付け替えた。その他、腰壁、垂壁も偏心を少なくするために追加された。（1通りろ～ほ、1
