## 6. 6 伝統的木造建築物の耐久性

### 6. 6. 1 木材および伝統的木造建築物の劣化特性に関する既往の知見

伝統的構法による木造建造物における腐朽や虫害といった生物劣化の特徴を構造・工法、材料、施工技術、環境や使用条件との関連で整理することを目的として劣化調査を行った。本事業で調査した物件の概要を表 6.6.2-1 に示す。なお本年度は、東北地方の 3 地域においても伝統的木造建築の調査を行った（後述）。この調査では冬季における伝統木造の積雪状態を把握することが目的であり、今後の耐久性調査の予備調査として実施した。

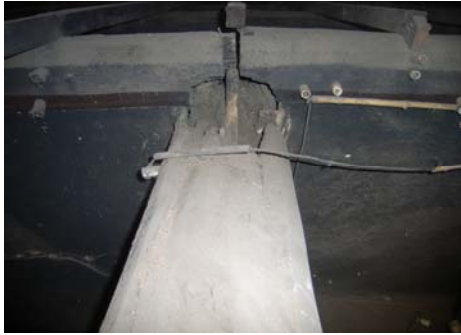
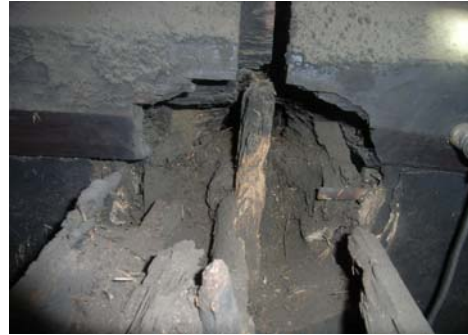
| 劣化 | 項 目 | 所 見 | 部位と評価 |
|---|---|---|---|
| | 腐朽の痕跡*5 | 認められる | 大黒柱の柱頭部（上記参照）およびその周囲（梁・桁材）に比較的激しい腐朽部位が認められた。過去において雨漏りがあったものと推定される。 |

写真 6. 6. 2-1 大黒柱上端と梁との交差部における虫害と腐朽の状況

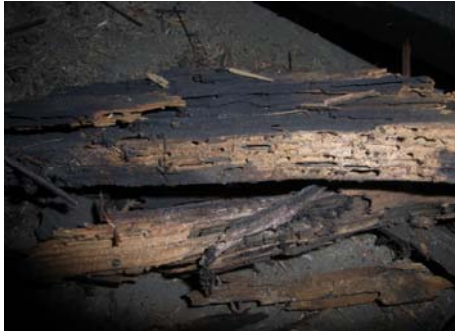
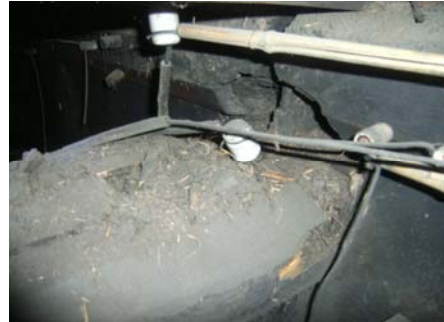
写真 6. 6. 2-2 大黒柱上端に連結する桁材における甲虫類による食害（左）と腐朽（右）

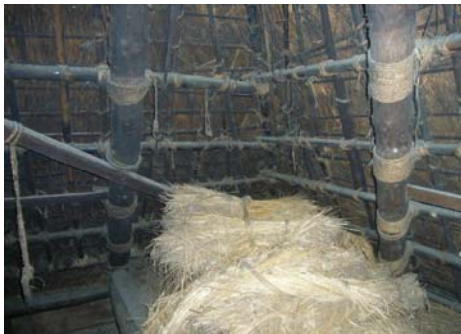
| 劣化 | 項 目 | 所 見 | 部位と評価 |
|---|---|---|---|
| 劣化<br>促進<br>環境 | 雨水・雨仕舞、湿気 | 良好 | 小屋裏内は乾燥状態で、雨漏りの症状も認められなかった。比較的最近に屋根の葺き替えを実施した様子。なお屋根部（トタン覆い部）については調査していない。 |

写真 6. 6. 2-3 小屋裏の状態

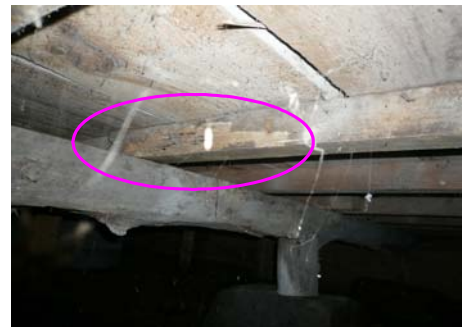
写真 6. 6. 2-4 床下・根太材のシロアリ食害

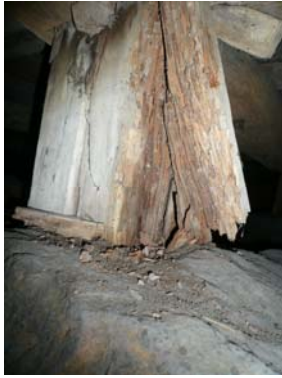
写真

| 劣化 | 項 目 | 所 見 | 部位と評価 |
|---|---|---|---|
| 劣化促進環境 | 雨水・雨仕舞、湿気 | 時期によっては湿度が高い可能性がある | ほとんどの柱や束の脚元に水を吸い上げた痕跡が認められ、過去に湿度が高く、土壌や礎石との界面で結露水が発生していたと思われる。また床下土壌の湿気はやや強い。調査していて湿度が若干高めであるように感じられる。 |

6. 6. 2-6 床束の腐朽（左）と大黒柱の足元における結露水によるシミ・腐朽（右）

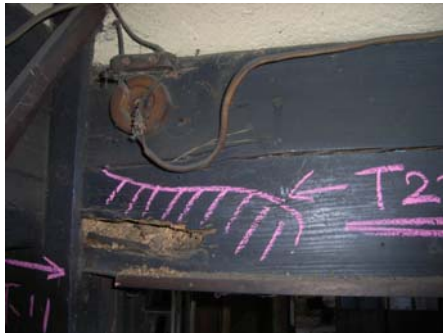
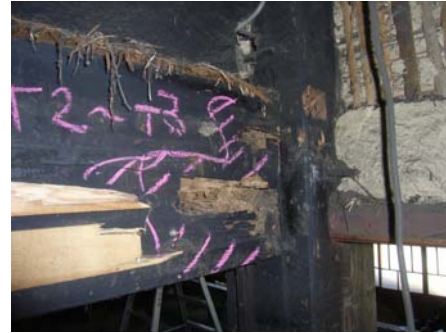
指鴨居などの部材にシバンムシなど甲虫類による食害痕（小孔）が多数見られた。また大黒柱に連結する差鴨居（でい北の部屋の西側）についてシロアリ食害の兆候が認められた。さらにこの差鴨居にはと上部荷重による繊維走行に直交する亀裂の指鴨居にみられた。この鴨居には繊維走行に沿う割れが背の中央付近に走っており、この割れの直上付近で亀裂が発生していた。

写真 6. 6. 2-7 大黒柱と北側差鴨居のシロアリ食害（左：東面、右：西面）

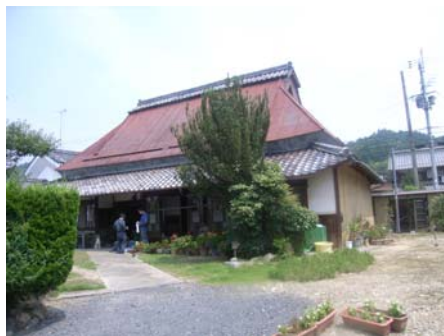
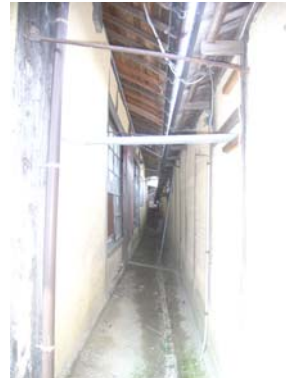
写真 6. 6. 2-9 建物外観と北側底部の状況

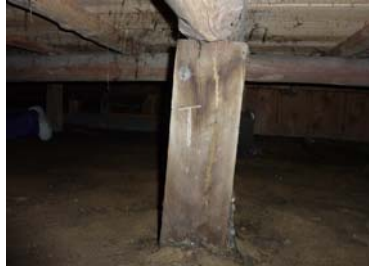
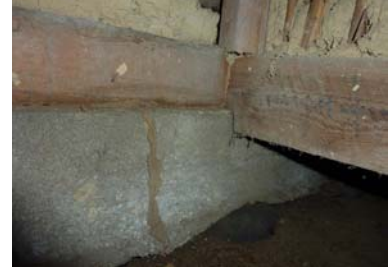
写真 6. 6. 2-11 浴室入口柱の蟻道（左）、床束の蟻道（中）、基礎の蟻道（右）

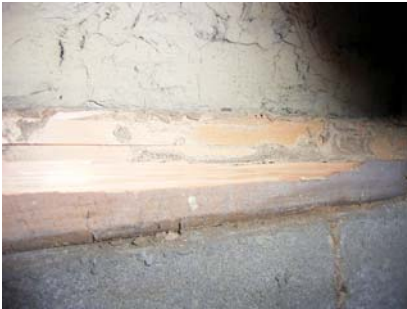
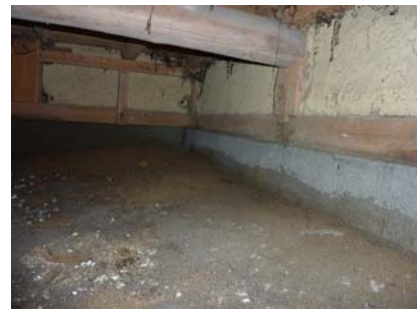
写真 6. 6. 2-12 土台のシロアリ食害（左）、束・大引接郷部の食害（中）、  
床下土壌の水分による基礎の水シミの状態（右）

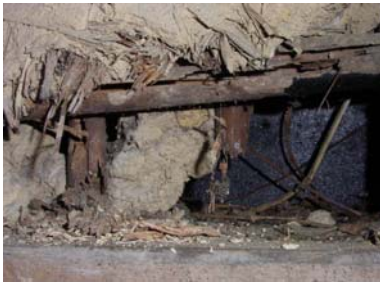
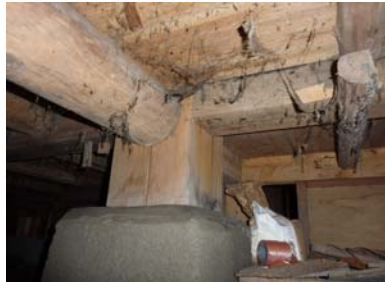
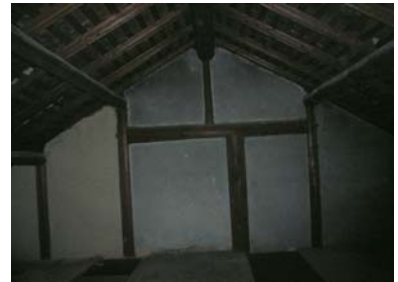
写真 6. 6. 2-13 床下・小舞竹の蟻害（左）、大黒柱（中）、小屋裏・妻面（右）の様子

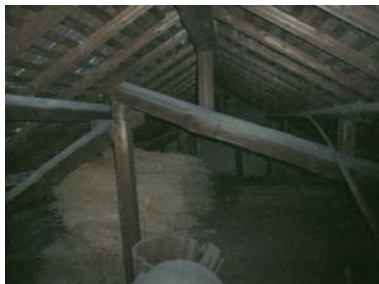
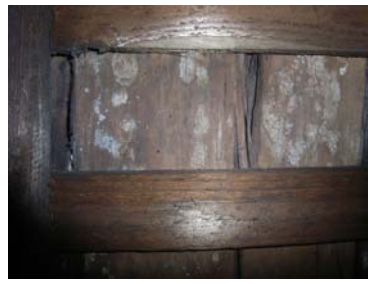
写真 6. 6. 2-14 小屋組（左）、野路板に見られる菌糸様付着物（右）

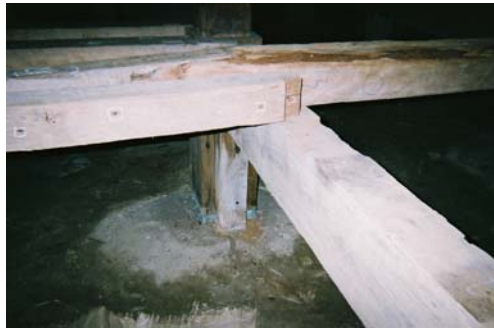
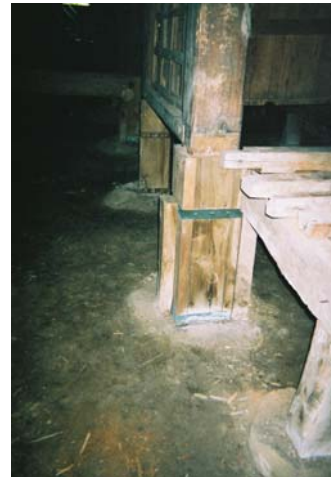
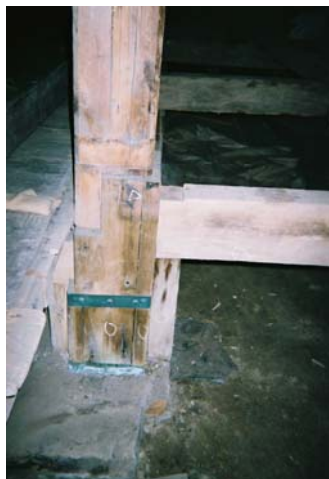
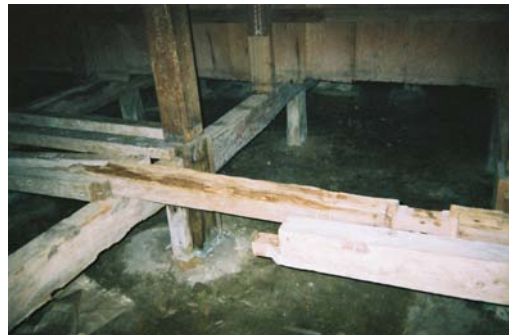
本調査では、床下部において柱や床束に銅板を巻き施行を確認した。銅板は幅 30mm 程度の帯状のものを、柱や床束の下端で礎石との接触面付近で、添え板と共に柱や床束を結束するように巻き、鉋で固定してあった。また根太の下端当たりの高さにあわせて 2 ヶ所で銅板を巻いてある場合もあった。この銅帯は、割れ止めなどの強度補強のためとも考えられるが、鉄鋼製の帯板に比べれば強度は劣ると考えられる。礎石と木部との間で生じる結露水による木部の腐朽を帯板から溶出する銅イオンで抑止することを目的として導入されたものと思われる。

写真 6. 6. 2-17 床下部材への銅板の施工状況

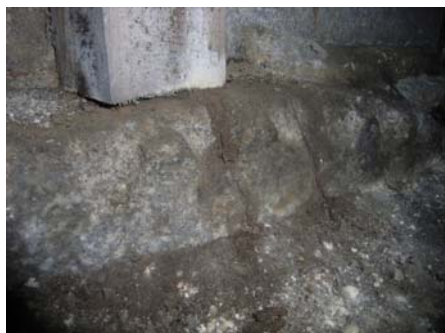
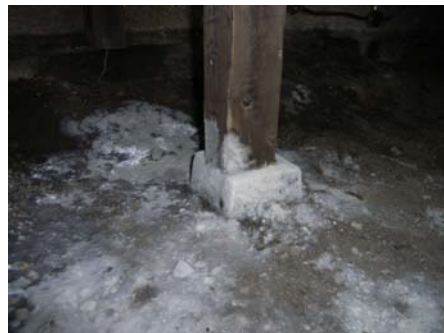
| 劣化促進環境 | 雨水・雨仕舞、湿気 | 不良 | 床下土壌が湿潤で、腐朽菌・カビ類やシロアリなどの虫害が発生しやすい状況にある。土壌の水分は蔵周囲の土壌の排水不良に起因すると推定された。 |

写真 6. 6. 2-24 床下の腐朽と蟻害の発生状況（2）

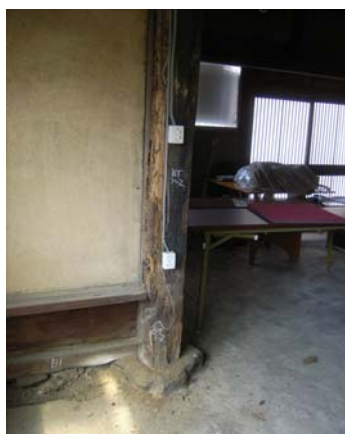
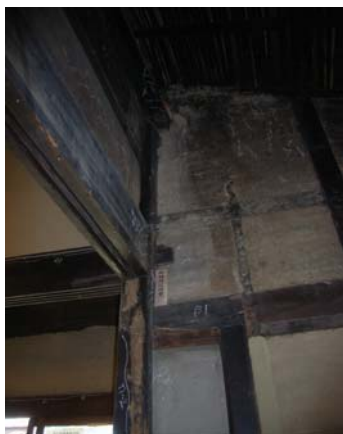
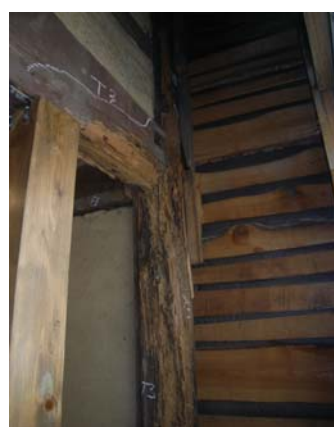
| 生物<br>劣化 | 項 目 | 所 見 | 部位と評価 |
|---|---|---|---|
| | シロアリ被害の痕跡*2 | 認められる | 床下については広縁や納戸の周辺の床組材にレベル 1 から 2 のシロアリ食害が認められた。玄関入口の柱およびそれに連結する桁や梁にレベル 3 のシロアリ食害が認められた。柱下から上部に及んだ食害が下屋の雨漏りによって長年継続し、桁や梁にまで及んだと考えられる。 |

写真 6. 6. 2-26 玄関土間の柱など構造部材のシロアリ食害

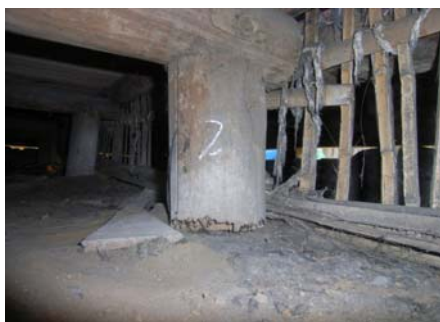
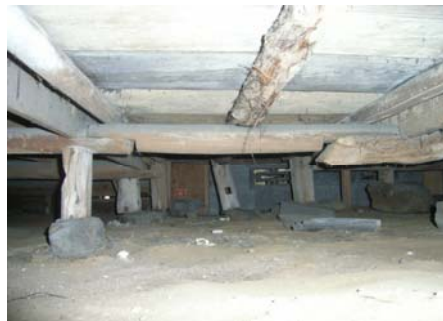
写真 6. 6. 2-27 床下の状況とシロアリ食害

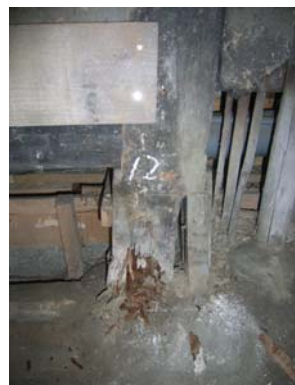
写真 6. 6. 2-28 台所土間の柱のシロアリ食害と腐朽

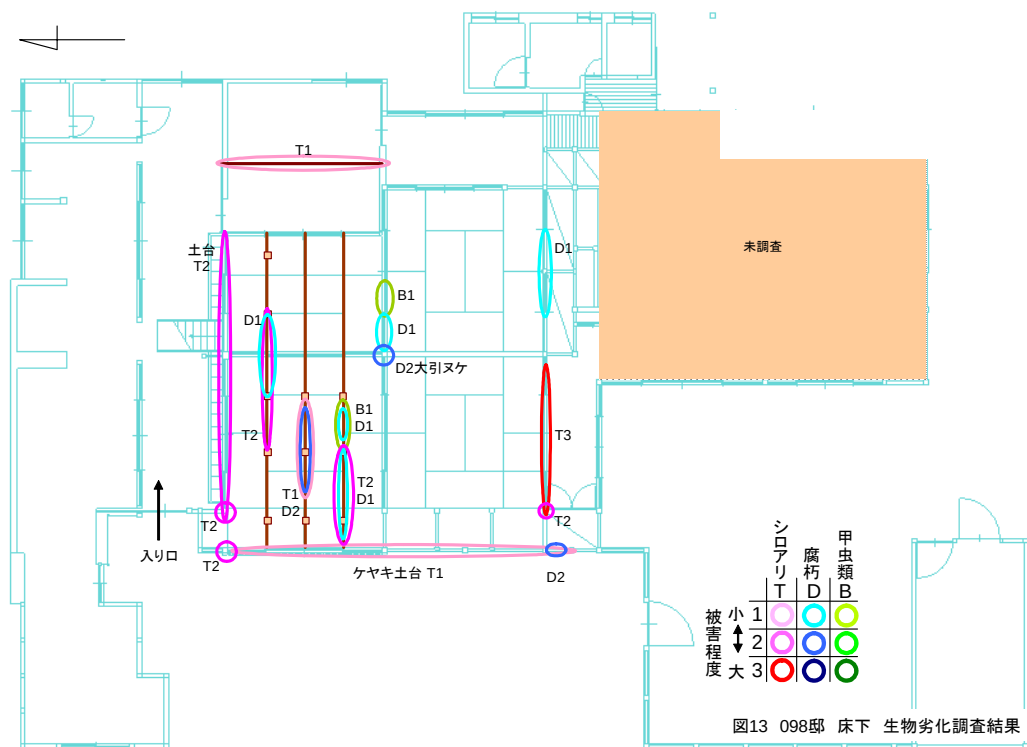
図 6.6.11 劣化分布

| 劣化 | 項目 | 所見 | 部位と評価 |
|---|---|---|---|
| 環境 | 雨水・雨仕舞、湿気 | | 床組の修理部位があった。また小屋裏も目視で判定できる生物劣化やその徴候は認められなかった。 |

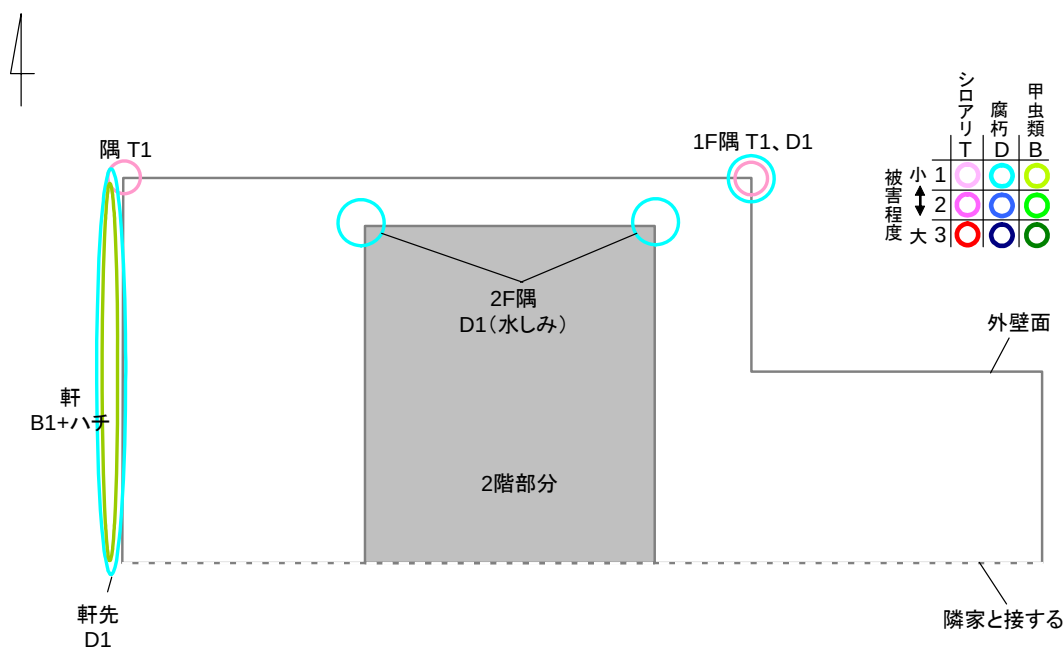
図 6. 6. 18 劣化分布

| 劣化 | 項目 | 所見 | 部位と評価 |
|---|---|---|---|
| | 腐朽の兆候*6 | 認められる | 2 階軒先の隅に軽微な水しみが認められる。 |
| 環境 | 雨水・雨仕舞、湿気 | | 床下はシロアリ業者が年に 1 回程度、点検をしている。 |

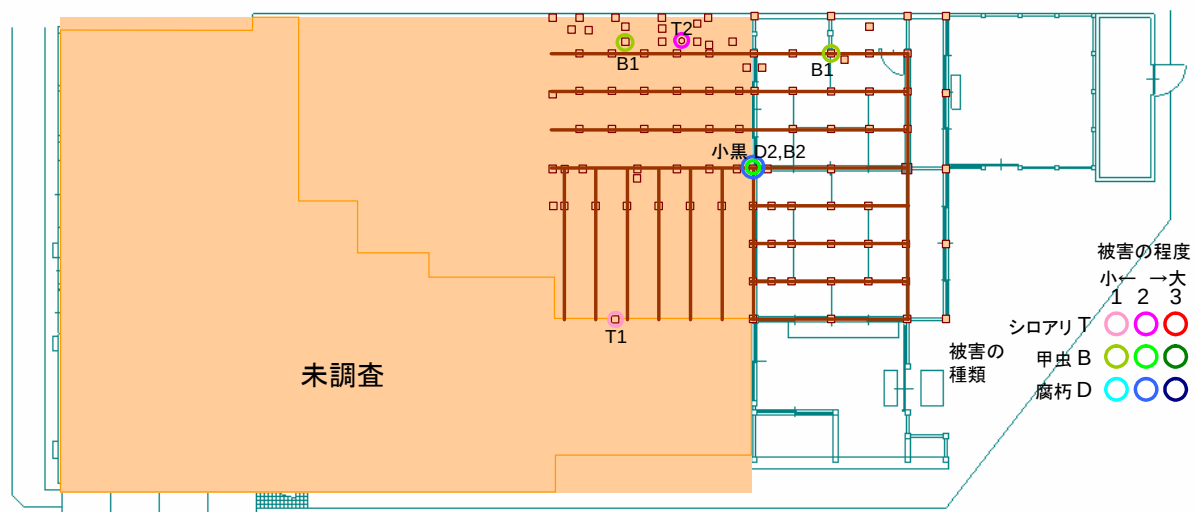
図 6.6.19 劣化分布

| 劣化 | 項目 | 所見 | 部位と評価 |
|---|---|---|---|
| | 腐朽の兆候*6 | 認められる | 1,2 階屋根の隅部、軒先に水シミがあり、腐朽が進行する可能性がある。 |
| 環境 | 雨水・雨仕舞、湿気 | | 軒先に水シミの発生しているところがある他、外壁の漆喰や塀に亀裂が認められる。 |

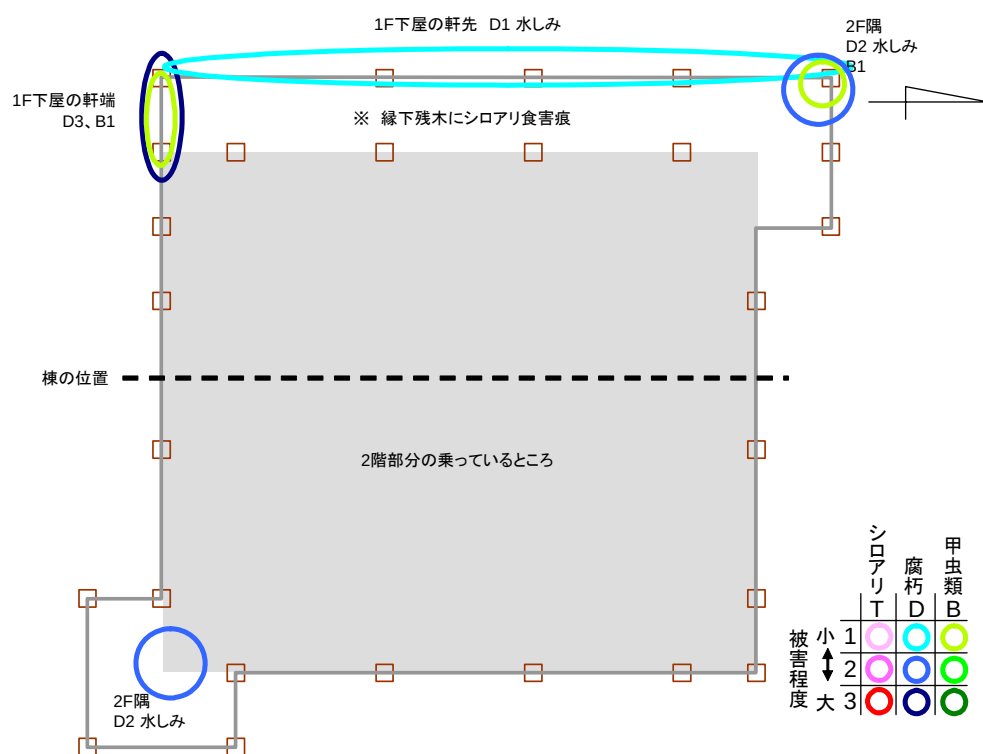
図 6. 6. 21 劣化分布

| 劣化 | 項目 | 所見 | 部位と評価 |
|---|---|---|---|
| | 腐朽の兆候*6 | 認められる | |
| 環境 | 雨水・雨仕舞、湿気 | | 1 階下屋の軒の雨仕舞が不良と思われる。 |

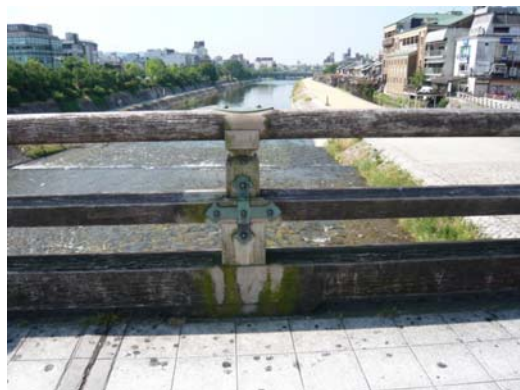
写真 6. 6. 4-1 三条大橋（京都市）中央付近

写真 6.6.4-1 は、京都市鴨川にかかる三条大橋の中央部付近の南側欄干である。手摺りと支柱の交差部に銅製の金物を取り付けられている、また、下方の支柱と横木の交差部にも十文字型の銅製金物を取り付けられている。金物付近の手摺りを見ると（写真 6.6.4-2）、金物の周囲部の木材の気象劣化（干割れや風化）が明らかに軽減されている。多くの金属元素は、木材の風化を抑制することから知られており（例：外壁などで釘の周囲だけ目やせが少ない現象）、この事例でも劣化軽減と銅金物が関連している可能性が高い。写真を詳しく見ると、劣化軽減ゾーンは金物の下方に広がっているが、左右（水平方向）には広がっていない。このことから、劣化軽減と銅金物の関係には重力が関与していると推察され、銅金物から流下した雨水の関与が連想される。

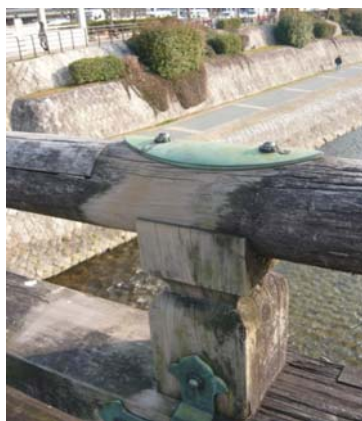
写真 6. 6. 4-3 左岸付近の欄干

写真 6.6.4-3、-4 は三条大橋の岸近くの欄干の様子で、3 は左岸より、4 は右岸よりである。三条大橋の床版は、川の中央付近では水平だが両端近くでは岸に向かって緩やかに傾斜しており、欄干もこれと同じように傾斜している。写真 6.6.4-3、4（岸近く）の劣化軽減ゾーンを写真 6.6.4-2（中央部）と比較すると、同-2 の軽減ゾーンは金物を中心に左右均等であるのに対し、同-3 のゾーンは左、同-4 のゾーンは右に偏っている。これらのゾーンの偏りは、手摺り傾斜による雨水の流下経路の偏りを反映している可能性があり、この事例も劣化軽減と銅金物から流下した雨水の関係を連想させるものである。

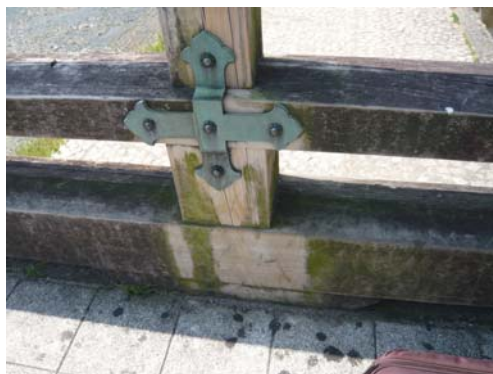
写真 6. 6. 4-5 十文字銅金物周辺の藻類発生状況

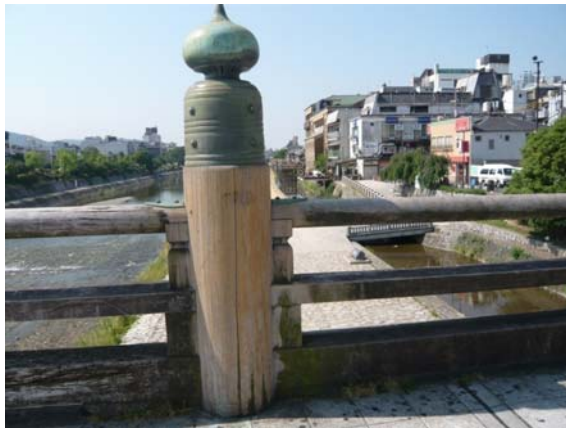
写真 6. 6. 4. -6  
三条大橋の銅擬宝珠付きの木製支柱

以上は、銅金物、雨水、劣化軽減の三者の関係を示唆する事例であり、銅金物から雨水に銅イオンが溶出していたのではないかと考えられる。この銅金物から雨水への銅イオン溶出の可能性を示す事例もある。写真 6.6.4-6 は、三条大橋の銅製擬宝珠を冠した支柱である。これまでの事例と同様、擬宝珠の下部は周囲の木材より明らかに変・退色や風化も少なく、銅製擬宝珠を伝った雨水が関与したと思われる光景である。一方、写真 6.6.4-7 は五条大橋の石材（花崗岩と思われる）製の欄干である。欄干のデザインは三条大橋とほぼ同じで、銅製の擬宝珠も同じであるので、もし三条大橋で銅製擬宝珠から雨水に銅イオンが溶出しているのであれば、五条大橋でも同じはずである。

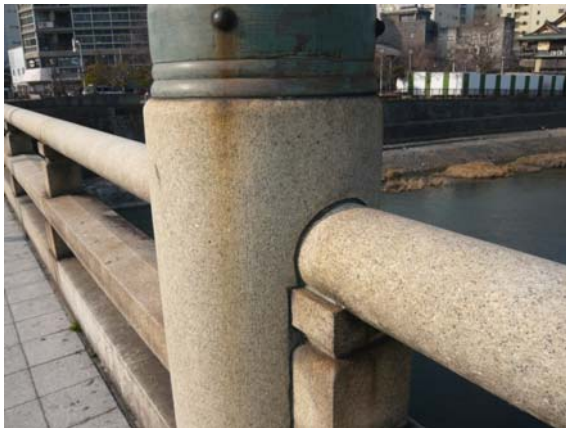
写真 6. 6. 4. -8  
五条大橋の石材支柱と石材横木の接合部

写真 6.6.4-8 は、擬宝珠支柱と横木の交差部分の拡大写真であるが、横木の石材の溝部分に薄水色の付着物が観察される。化学分析による確認はまだ行っていないが、その外観から判断すると銅化合物である可能性が高く、緑青であれば銅製擬宝珠から雨水に溶出した銅イオンが石材のアルカリ成分と反応して、水に溶けにくい水酸化銅や炭酸銅を生成し、それが溝部分に堆積した可能性がある。この五条大橋の析出物が銅化合物であることを確認できれば、三条大橋の擬宝珠においても銅イオンが溶出していることの傍証となることから、来年度は分析を行う予定である。

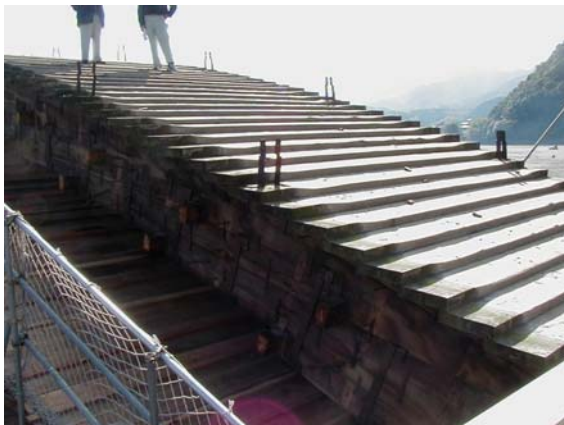
写真 6. 6. 4-10 改修工事中の錦帯橋の床版

以上は木橋の露出部に施工された銅金物の例であるが、橋内部の防水に銅板が使用されている事例もある。写真 6.6.4-10、-11 は、改修工事中の錦帯橋の様子である。床版は、階段状の桁の上に載せられているが、その間には階段状に加工した銅板が設置されており、桁の防水がはかられている。木部の耐久性への寄与を期待して、銅板を用いた可能性もある。

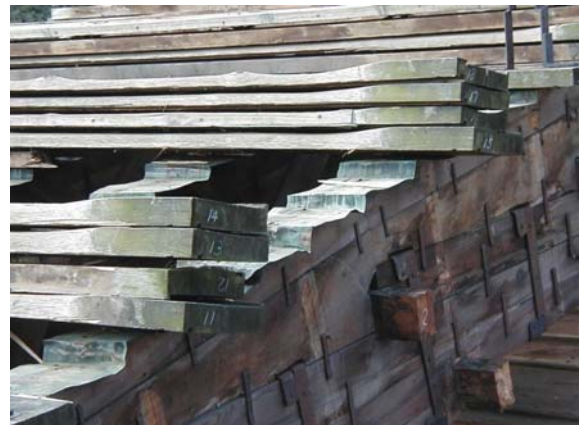
写真 6. 6. 4-11 床版の下桁太の階段状銅板カバー

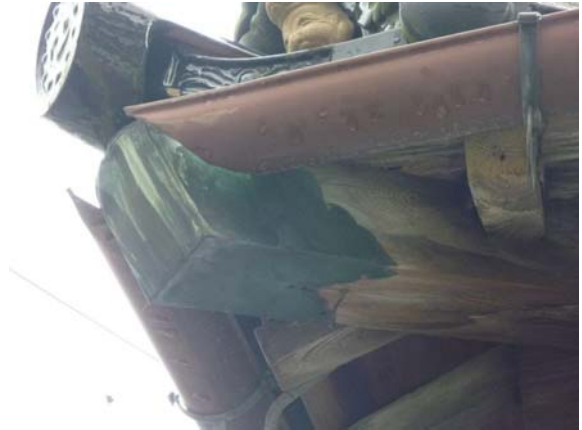
写真 6. 6. 4-13 京都府与謝町民家の軒端

写真 6.6.4-13～16 は、京都府与謝町の伝統構法住宅に見られた銅金物の例である。写真 6.6.4-13、14 は、柱の脚部や土台の外周を銅板でカバーした事例である。写真 6.6.4-15、16 は軒や桁の端部を銅板でカバーした事例である。

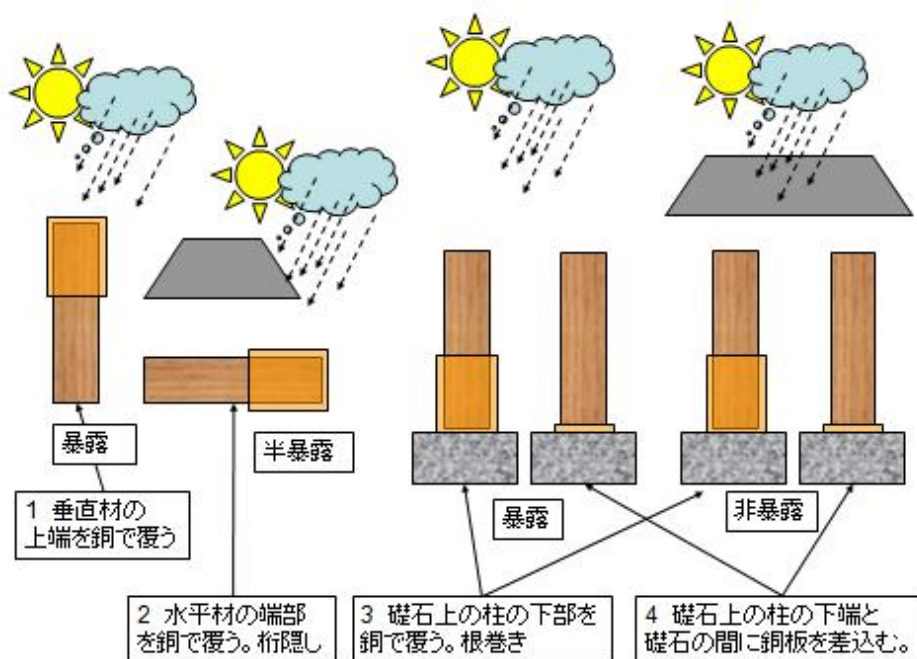
図 6. 6. 4-1 金物の使用パターン

これまでの事例を整理すると、銅金物の使い方は、図 6.6.4-1 にモデル化したように

- 1.直接風雨を受ける部材の上面を被覆して雨水から保護する（門柱頂部など）
- 2.屋根の下、横木部材の端部を被覆して、屋根から回り込む雨水を防ぐ（軒の鼻隠しなど）
- 3.柱などの脚部の側面を被覆して、回り込み雨水や地面からのハネ水を防ぐ（根巻きなど）
- 4.柱の付け根や土台と基礎の間などに銅板を挟んで、下方からの結露水の吸い上げを防ぐの 4 つのパターンに分けることができそうである。

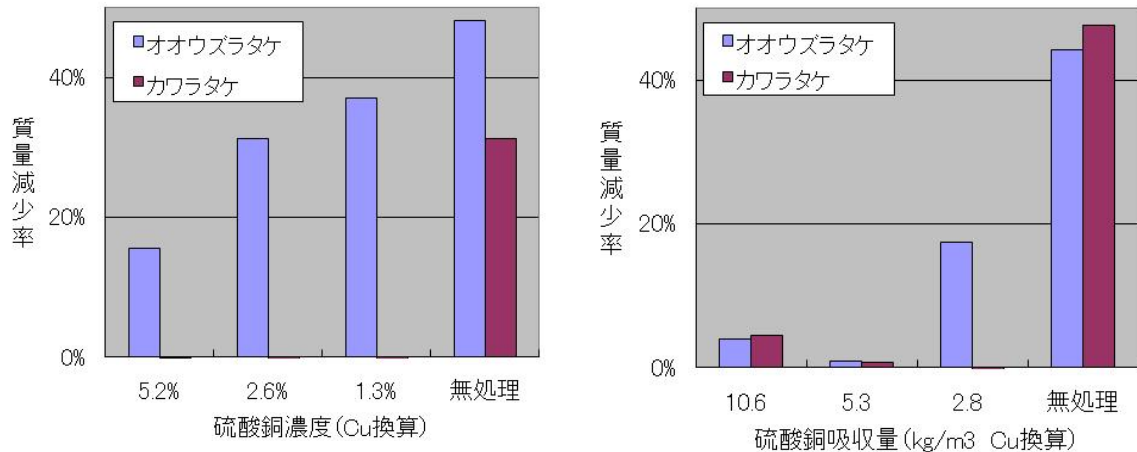
図 6.6.4.-2 硫酸銅の防腐効果（左：塗布処理 右：注入処理）

注入処理した試験片の結果を図 6.6.4-1、塗布処理した試験片の結果を図 6.6.4-2 に示す。いずれの試験片においても硫酸銅は、オオウズラタケによる腐朽を受けやすい傾向はあるものの、カワラタケに対しては強力に腐朽を抑制することが確認された。」

以上の確認実験の結果からも明らかなように、銅は高い防腐効果を有する元素であり、銅金物から然るべき量の銅イオンが木材に供給されれば、木材の腐朽劣化軽減にも寄与すると考えられる。
